技術レポート26

設備管理における事故・故障からの教訓

平成20年3月

社団法人大阪ビルメンテナンス協会
設 備 保 全 部 会

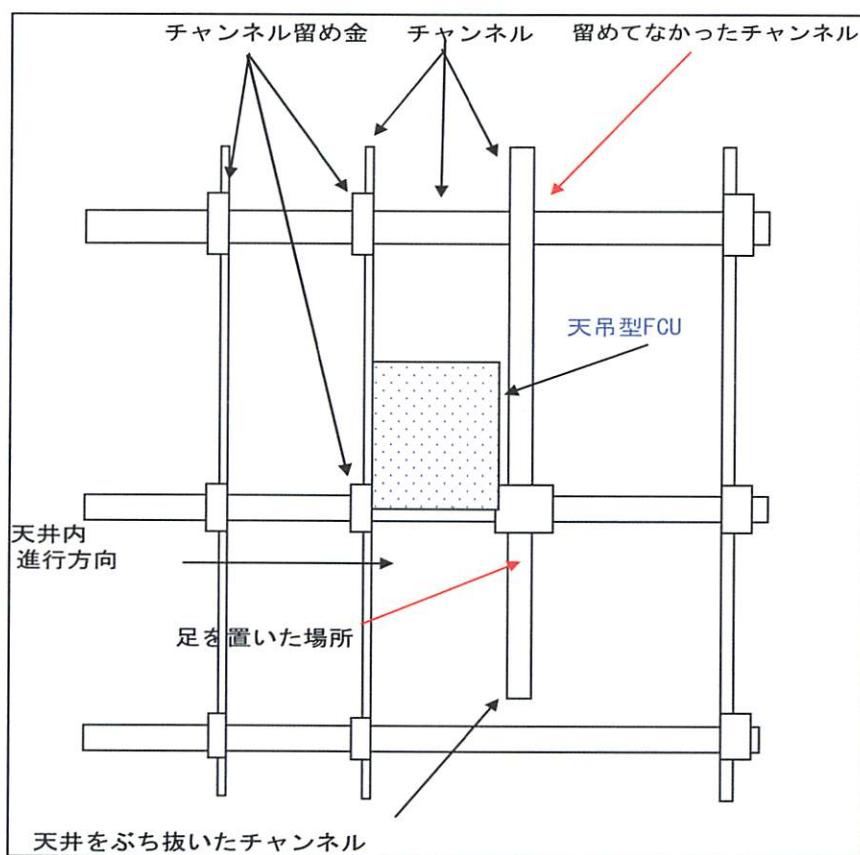
(1) 天井内作業中の踏み外し

- ①病棟に併設されている事務所棟（平屋建て）において天井より水漏れがするので天井内を調べることになった。
- ②一人の設備員が天井に入り懐中電灯で前方を照らし、歩行しながら水漏れ箇所を調査していた。あるチャンネルの上に乗ったときシーソー状態になり、反動で一方のチャンネルの端が天井に突き刺さり、天井をぶち抜いてしまった。
- ③幸い設備員は床に落下することなく、また怪我もなかったが、一つ間違えば大事故になるところであった。

- ①設備員は全てのチャンネルがきちんと留めてあるもの信じて疑わなかった。
- ②この建物は築5年程度であり、竣工時からこのような状態であったと思われる。
- ③天井内の作業時にはチャンネル以外には絶対乗るなど指導していたが、チャンネルの工事ミスまで考えていなかった。

- ①天井内での作業用に踏板を設置しておく。
- ②天井内で作業を行うときは踏板を使用するとともに足の置く位置に注意するように指導する。

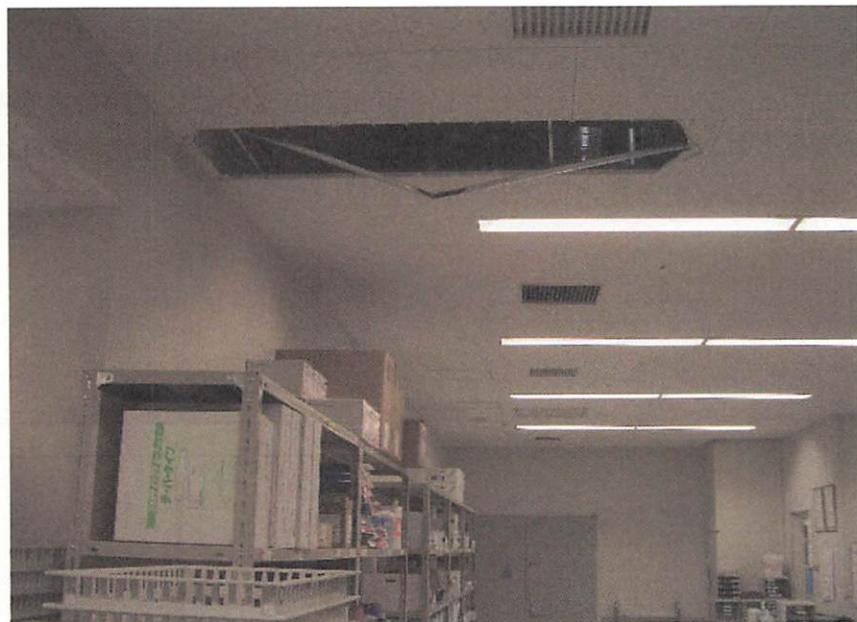
(2) 転落事故

天井内に設置されている搬送設備のコンテナが停止したため、点検に天井内に入り天井内を歩行しながらコンテナの停止場所を探していたところ、足の置場を誤り約2.5mの高さより天井ボードを突き破り床にお尻から転落した。

- ①C型チャンネルでなく、Sバーに体重をかけた。
- ②天井内作業の教育が不足していた。

- ①天井内作業を行う前に予防対策、防護対策についてミーティングを行う。
- ②歩み板を設置し、踏み抜き事故を防止する。

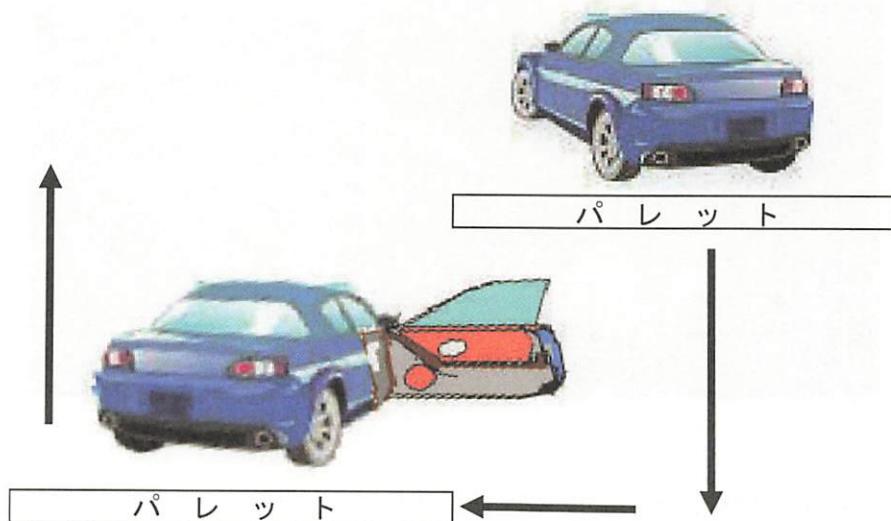
(3) 車ドア開き状態で立体駐車場誤動作

- ①立体駐車場で、収納中の車の運転席ドアが開いた状態で機械が作動し、パレットと接触して破損した。

- ①ドアの保護柵が立ち上がり、検知用光電センサーが機能していなかった。
②2年前のリニューアル工事で改修していた車周囲の異常なしを検知する光電管センサーの配線誤りが発見された。毎月のメーカー点検では、いずれかが正常であれば「良」となる誤配線のため発見されなかった。

- ①他社立体駐車場も含め、検知機能の総点検を実施した。
②メーカーの点検マニュアルを修正し、このような検知機能不良が発見できる手順書に改め、メーカーより全国設置箇所に周知させた。

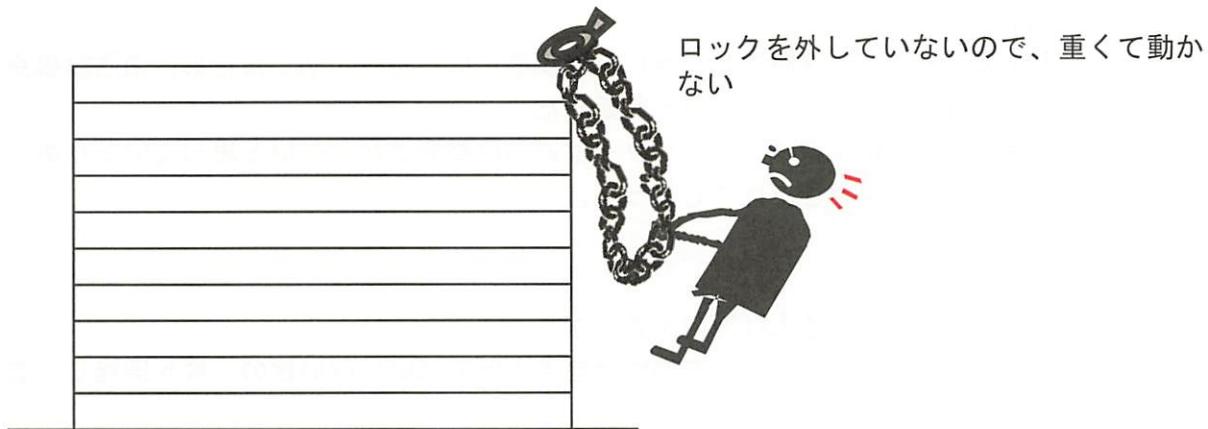
(4) 車庫のシャッター作動せず、テナント車輌出庫できず

- ①セキュリティーシステムと連動している車庫シャッターが、深夜セキュリティーシステムの誤作動（当初は原因がわからなかった）により、開閉不能状態となった。
- ②テナント車輌は、深夜の出庫予定車もあったが、午前10時まで出庫できなかった。

- ①セキュリティーシステム（ビル管理会社の保守対象外）のリレー誤作動のため、その信号を受けているシャッターが全館警備状態となり作動しなかった。
- ②セキュリティーシステムと連動している認識が、ビル管理要員になかった。また、システムと切り離す方法についても知らなかった。
- ③シャッターの手動操作（チェーン操作）をメーカーに教えてもらうが、ロックを外さずに行っていたため、重くてほとんど動かなかった。

- ①深夜の出庫もあり全館警備とならないため、シャッターへの信号は切離す提案を行う。
(セキュリティーと連動させる意味がない)
- ②シャッターの手動操作の〇ＪＴを他ビルを含め実施する。
- ③シャッターポートの近辺に手動操作手順書を貼付する。

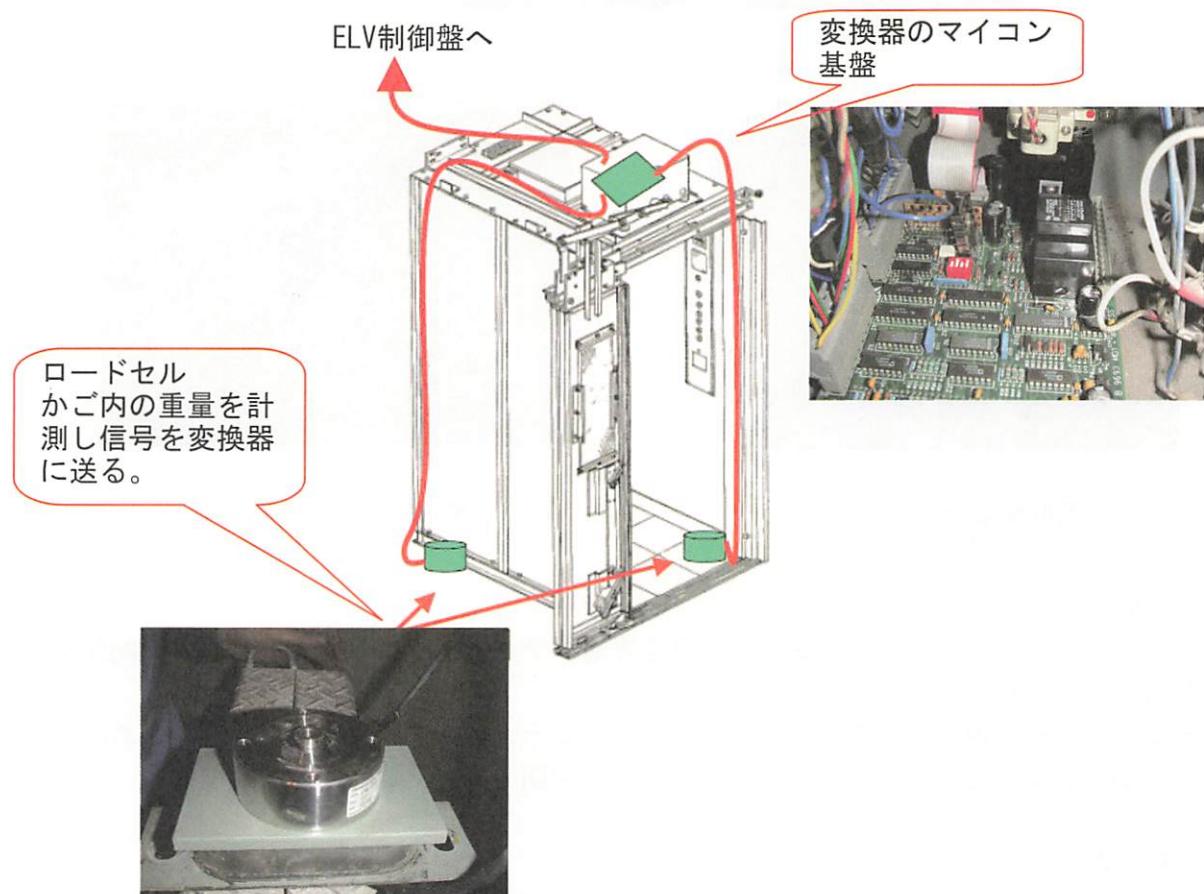
(7) 高層用エレベーター異常停止で閉じ込め対応

- ① 1F フロアからエレベーターで上昇時、急にガクンとなり、少し下がった位置で停止し 8名が閉じ込め状態となった。
- ② かご内インターホンでビル管理センターへ連絡し、メーカーに閉じ込めを通報した。9 分後、メーカーが到着し閉じ込められた人を解放した。

- ① エレベーターは、かご内床荷重を計測してトルク制御をしているが、このときは巻上機に正規のトルクが発生しなかった。このため、かごは少し巻上げられた後、かご全体荷重に負けて 250mm 下がった時点で安全装置の非常ブレーキが作動したために停止した。
 - ② かご内荷重検出用には、かご床対面に 2 個ロードセルが設置され、そのロードセル信号変換用に変換器（マイコン基盤）が、かごの天井部に取り付けられていた。
 - ③ この基盤が経年劣化と塵埃による汚損で動作不良になっていたと思われる。
- （エレベーターメーカーとは、フルメンテナンス契約が締結されていたが、この基盤は整備対象になっていなかった。）

基盤の交換後、荷重試験を行い復旧させた。

この基盤の定期的な清掃または交換を実施する。

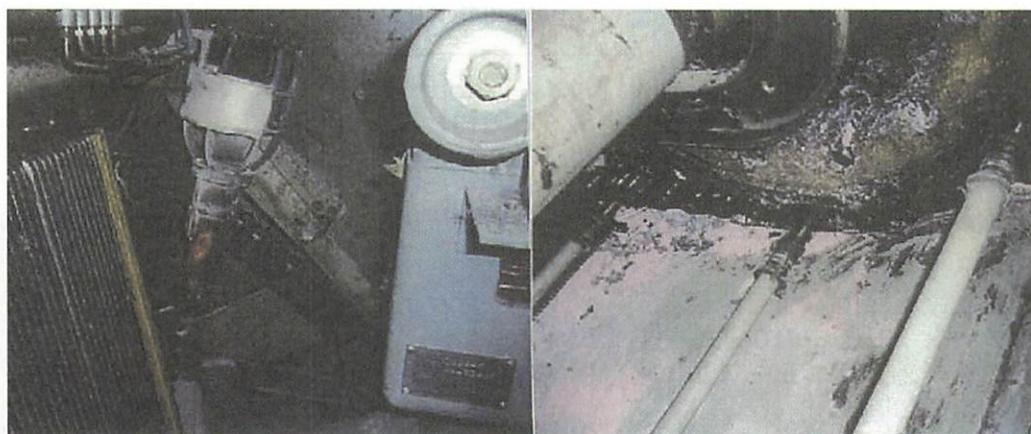
(8) エスカレーター内で発煙事故

エスカレーター点検時にステップを取り外すため、エスカレーターを手動で作動させたところ、作業灯のキャブタイヤケーブルを駆動チェーンに巻き込み、短絡アークがエスカレーター内の埃に引火し発煙した。

作業灯を安全な場所へ移動させずに運転した。

基本作業を徹底する。

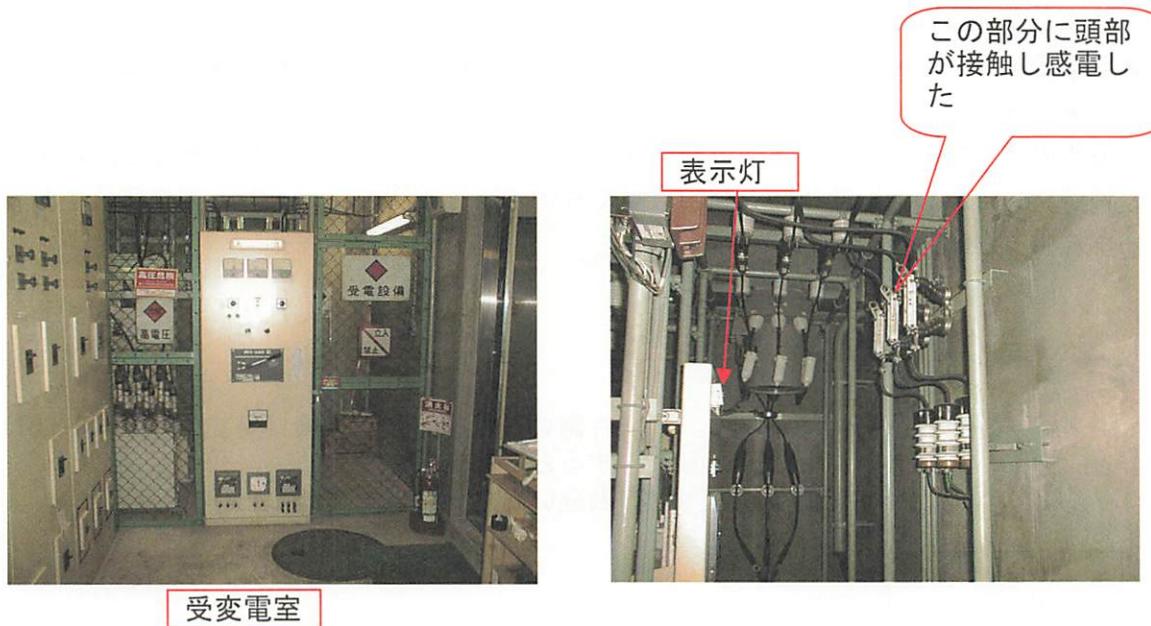
(2) 受変電設備で感電

- ①当事者は高圧コンデンサー盤の表示灯カバーが外れていたので、受変電室に脚立を持ち込み修理しようとして、近接する避雷器用断路器に後頭部が接触し感電負傷した。
(生命には別状なし)
- ②この事故により当該ビルは約1時間30分の停電となった。
また、事故の波及により近隣約200軒が1分間停電した。

当事者は、これぐらいなら修理できると思い、電気主任技術者に無断で受変電室に立ち入り、勝手に作業しており、電気事故に対する安全意識が欠如していた。
一方、電気主任技術者は、被害者が日常的に受変電室に入出していることを把握していないかった。

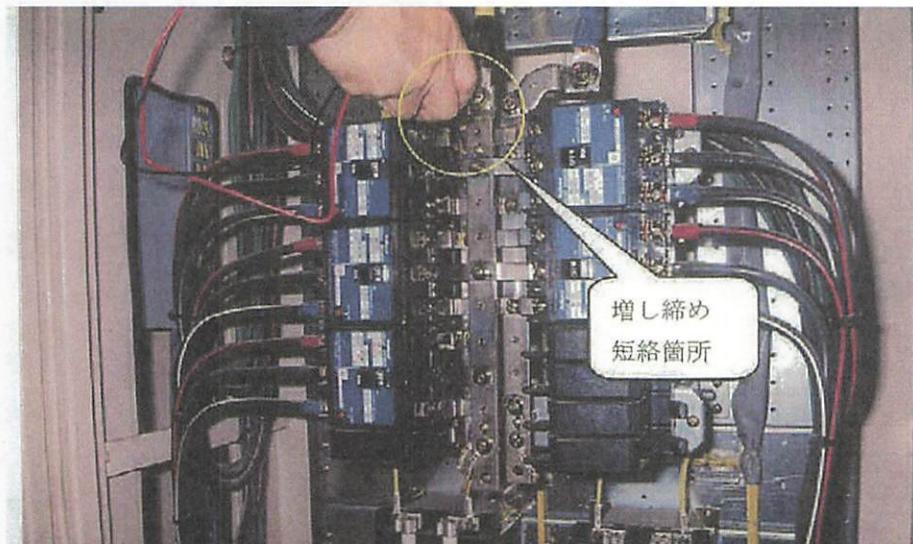
動力分電盤内銅バー及び NFB 2 個焼損し、取替作業等で約 2 時間エレベーター 1 台 エスカレーター 5 台が停止した。

- ①停電作業が原則であるが、活線作業を行った。
- ②活線作業を行う準備が不足していた（使用工具の不適、保護具の不使用他）。

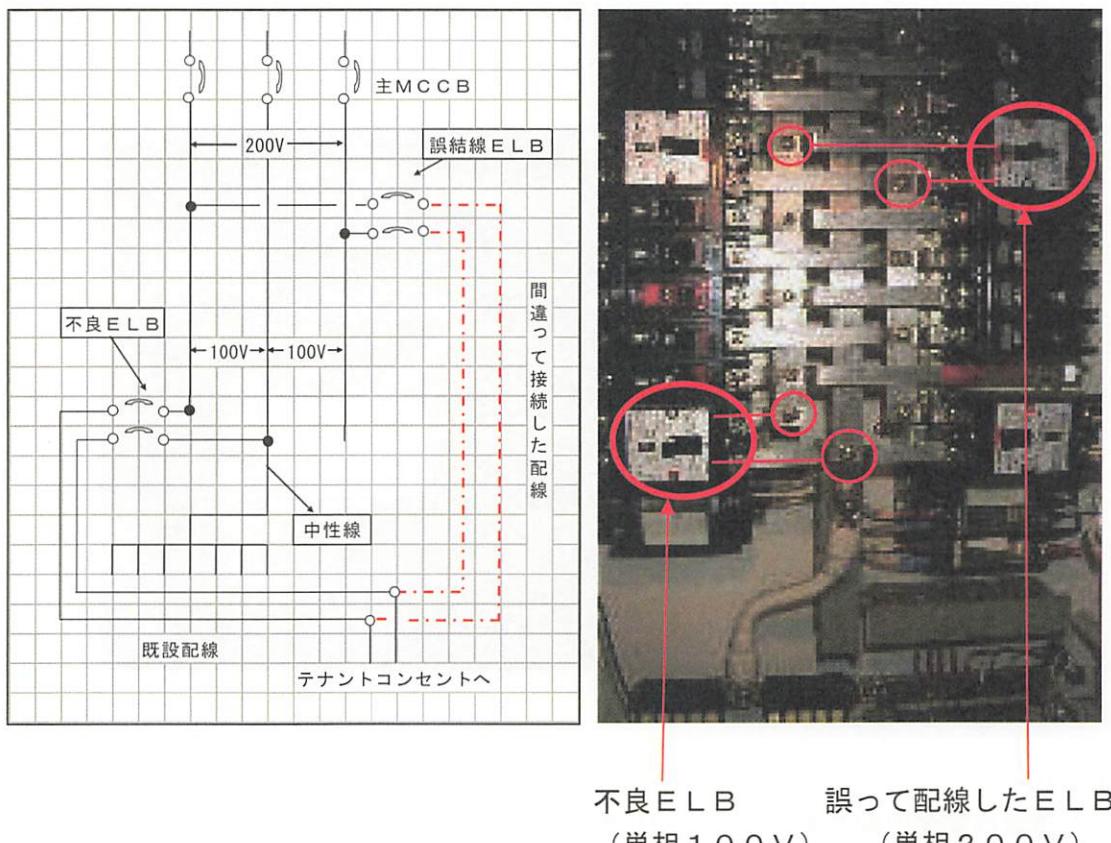
(9) ブレーカー配線ミスによる機器損傷

テナントから電気がきていないとの連絡があり、単相三線式電灯分電盤でテナントコンセント回路を調査した。該当する負荷は100Vであるが、その漏電ブレーカー（ELB）が不良であったため、同型の予備ELBに配線替えを行った。しかしその予備ELBは200V回路のものであったため、テナントの100V機器を破損させた。

単相100VのELBが不良になつたので予備ELBへの配線替えを行つた際、この予備ELBの銅バーが100V用に接続されたものであるかどうか確認せずに切り替えたためである。

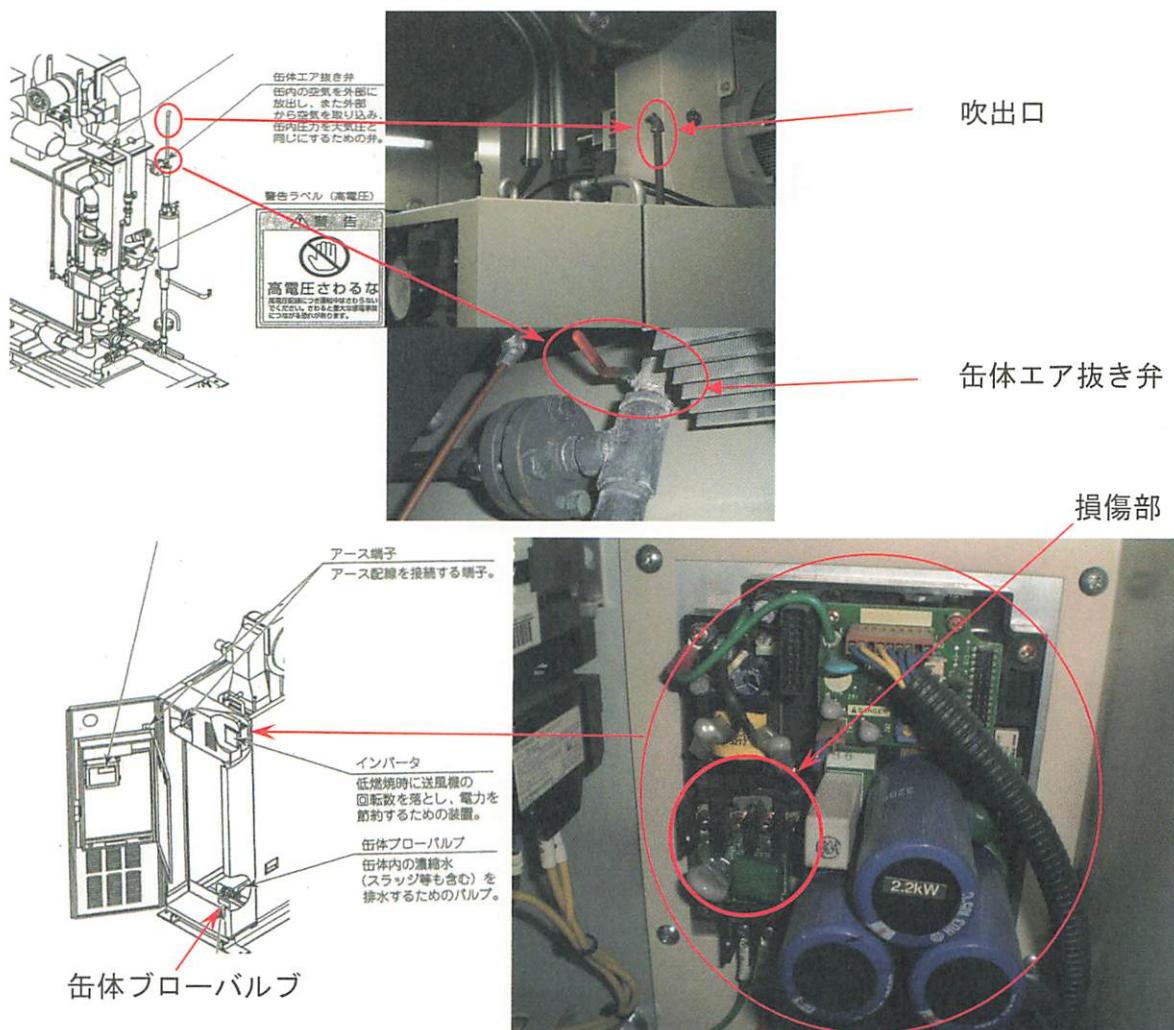
(1) 蒸気ボイラーの基板焼損

- ①簡易還流蒸気ボイラーの運転管理業務で、ボイラーの運転切替時に逸脱した手順によりボイラーを壊してしまった。
- ②ボイラー起動時の缶水ブローを実施するため、本来なら缶体の圧力を少し上げて缶下のブローバルブを開放し排水するところをエア抜き弁を開け空気を缶体に入れ大気圧でブローさせようとし、吹出口から缶水が噴出して近くの制御基板にかかり、ショート焼損させてしまった。

- ①圧力を上げるのに5～6分の時間が必要ですが、その時間を惜しんで今回のような手順でブローしたものでした。また、写真を見て分かるように吹出口からの噴出跡があったので調査したところ、今回が初めてではなく以前から日常的にこのような手順で作業を実施していました。
- ②この作業者は年配でボイラーの仕組みを熟知しているという自負から作業時間を短縮させるために、ボイラーの取扱説明書から抜粋して作成したブロー方法の手順書から外れた方法で作業を行い、結果として蒸気ボイラーの基板を損傷させてしまった。基板の取り替えもあり、復旧までかなりの時間がかかった。

慣れによる作業手順の軽視と作業のみの実行による機器の異常等の観察の欠如が原因であり、これをなくすために継続して指導・教育する。

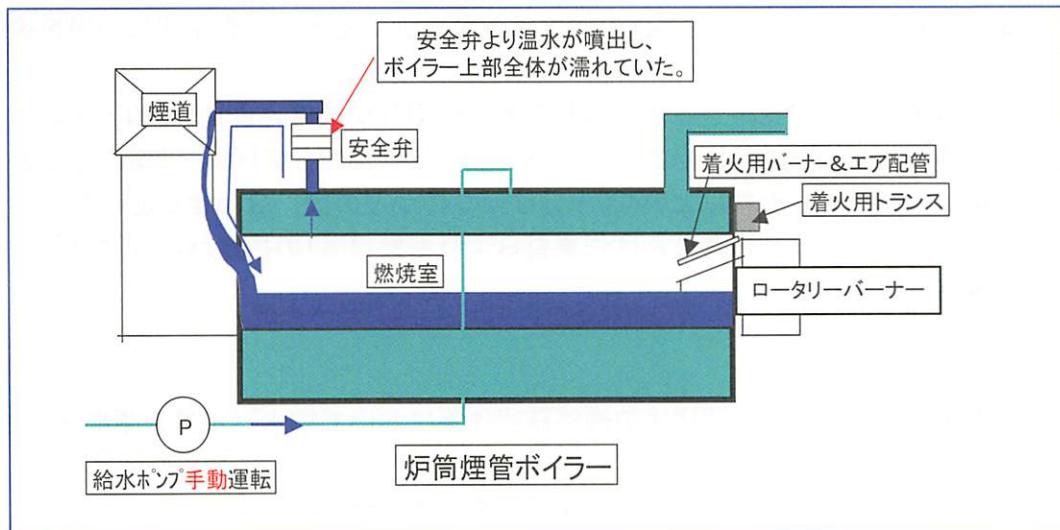
ボイラー監視室の警報が鳴動したので確認すると炉筒煙管ボイラーの火炎検出装置が働きボイラーが停止していた。直ぐに現場に行き調査した結果、安全弁及び煙道からの水漏れを発見し、給水ポンプが手動運転であることが判明した。

ボイラーの日常運転記録をとるために給水ポンプの運転切替SWを「手動」にして電流・給水圧力を確認した。作業終了後、ポンプの運転切替SWを「自動」に戻す操作を怠ったためにボイラー内の水位が上昇し、水が安全弁から煙道を経由して炉内に逆流して失火し、ボイラーが停止した。

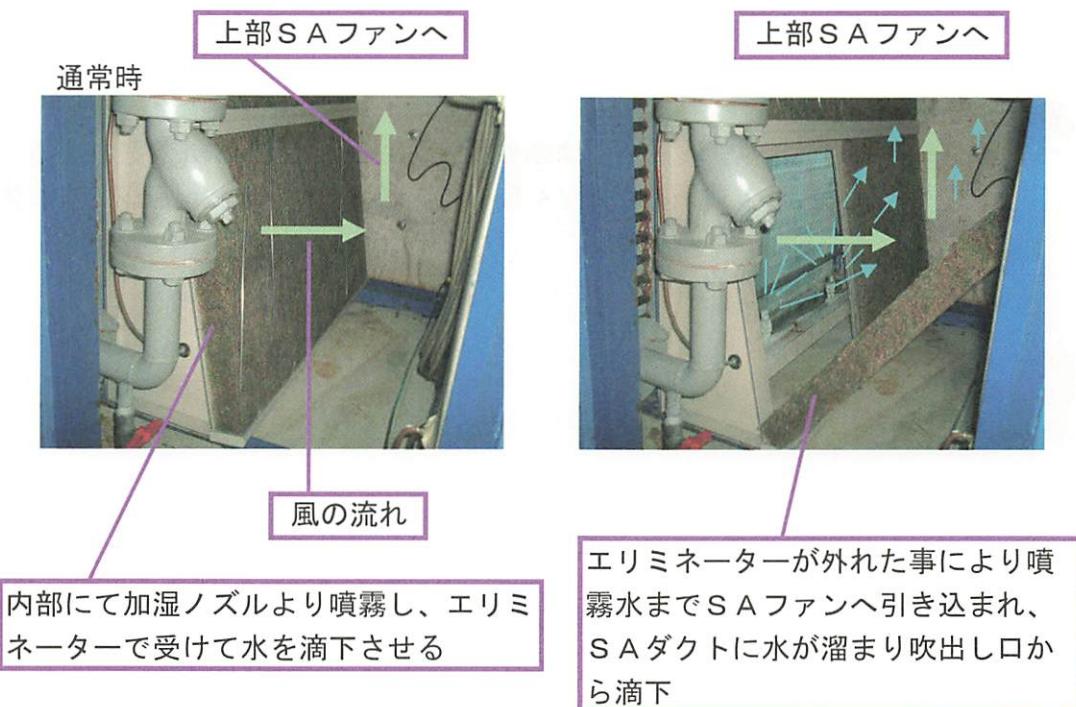
(5) 空調吹出口より水漏れ

- ① 空調機の点検時、加湿器の噴霧状態を確認する為にエリミネーターを取り外して状態を確認後、元に戻したが、取り付けが甘かった。点検終了後、空調機を再起動させた際にエリミネーターが外れてしまった。
- ② 二人で作業を行っていたが、二人ともエリミネーターの取り付け確認を怠った。

- ① 点検作業者への復旧・確認作業の徹底
- ② 復旧・確認作業のチェックシートの作成

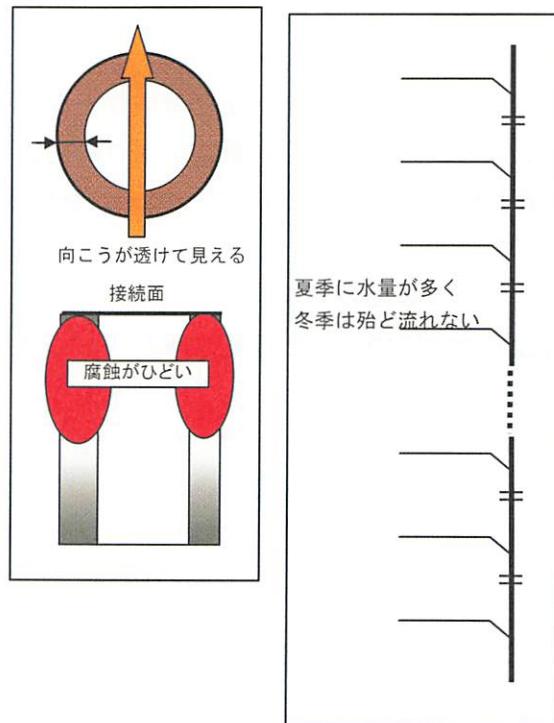
空調のドレン排水だったと思うが、ビルが竣工してから10年余りで腐食・漏水事故を起こしました。

原因は、電蝕と、常時水が流れるというものではない配管内の溶存酸素が相乗して腐食の速度を速めたのではないかということです。

撤去した配管を調べてみると配管の接続部分での腐食がひどく、絶縁パッキンも入ったいなかったことから、電蝕説が浮上したわけです。

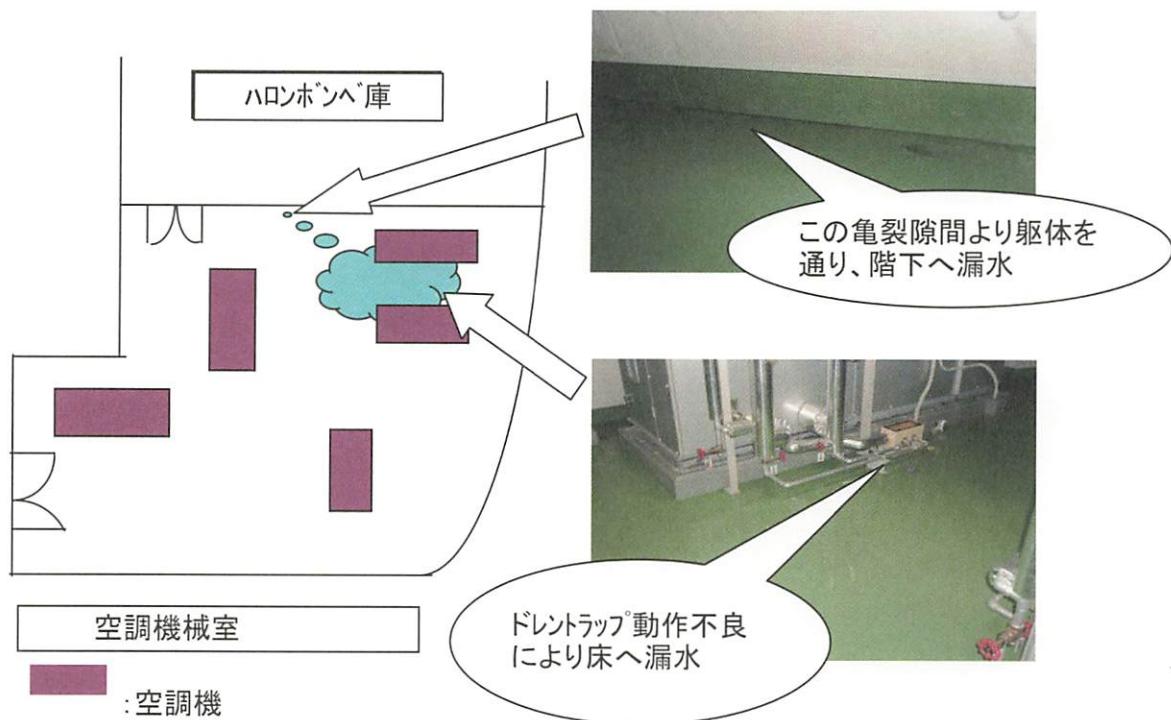
(1) 空調機械室より階下へ漏水

- ①常時施錠されていた資料保管室へオーナー側係員が入室した際、床が水浸しとなっていたのを発見した。
- ②資料保管室天井からポツポツと水漏れがしていた。
- ③幸い紙資料、OA機器等が少しぬれた程度で貴重な資料は無事であった。

- ①直上階の空調機械室の空調機ドレントラップのフロート弁がゴミ等により動作不良となり、排水管に流れず床へ漏水していた。
- ②漏水センサーは空調機架台付近に設置され、床面の漏水は検出しなかった。
- ③床は塗膜防水を施されていたが、壁の立ちまり部の角が亀裂し、ここから漏水していた（当初からと思われる。竣工、瑕疵検査時も見落とし）。

- ①床へも漏水センサーを増設
- ②ドレントラップの全数一斉分解点検
- ③年2回（6月・12月）ドレントラップの清掃を計画
- ④亀裂部分の補修と他箇所総点検

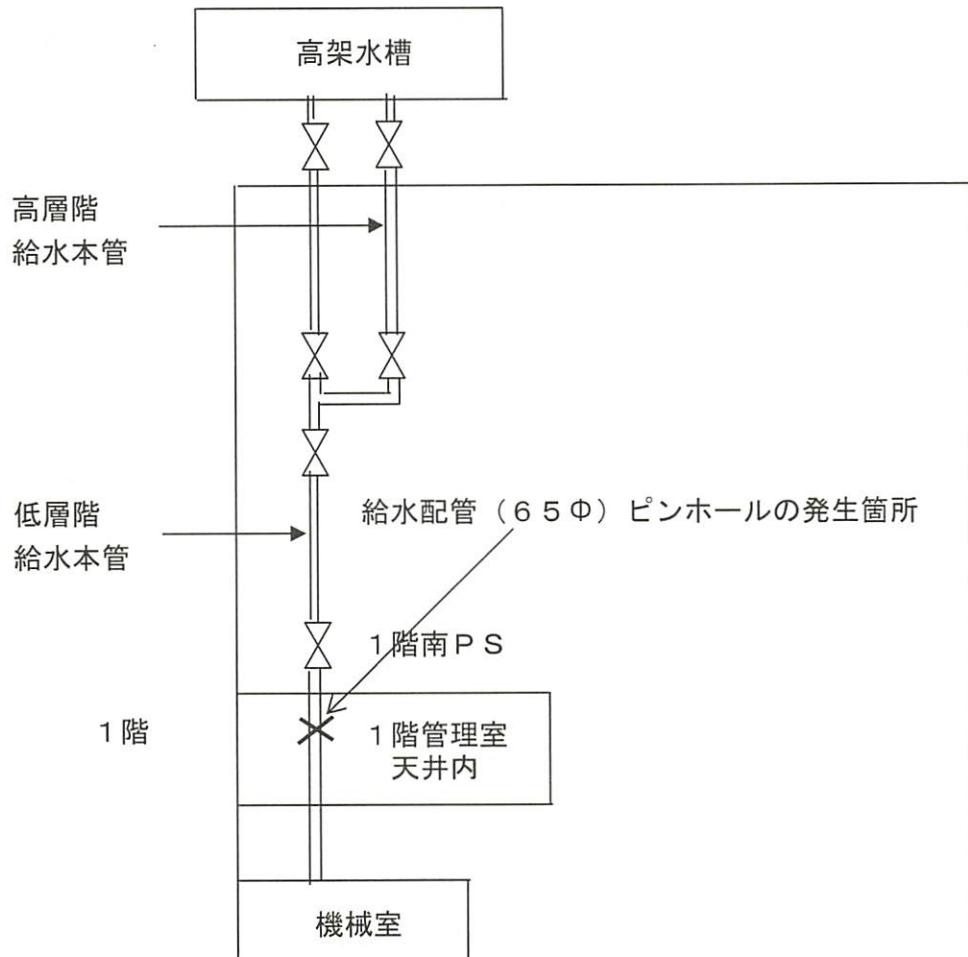
(6) トイレ給水管からの漏水

地下1階天井から漏水が発生しているのを巡回中の警備員が発見した。

トイレ給水管（65Φ）に腐食と思われるピンホールが発生していた。

- ①給水元弁を閉止した。
- ②バンド巻きによる止水工事を行った。
- ③築後30年のビルであるため、給水配管更新工事の提案を行った。

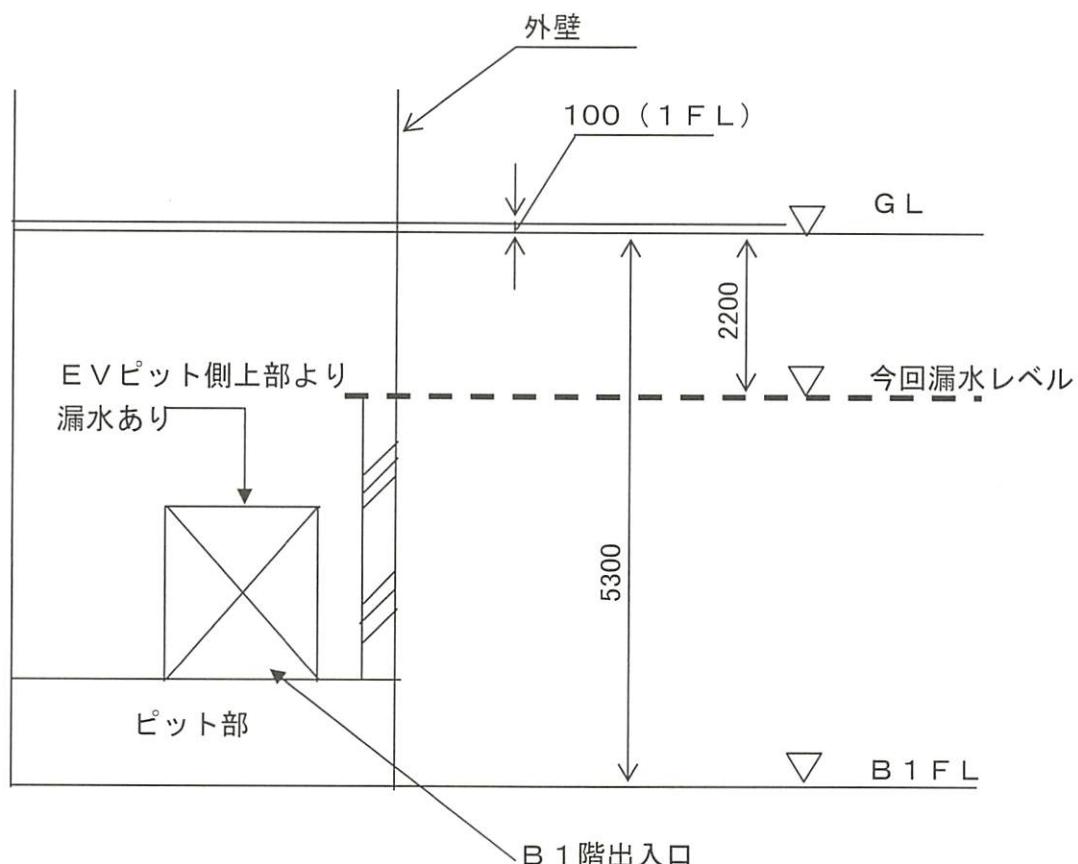
(7) エレベーターピット内及び電気室壁面からの浸水

大雨洪水注意報発令のため、ビル内の点検をおこなっていたところB1エレベーターピット内及び電気配管貫通部から漏水しているのを発見した。

大雨による水位の上昇により、水圧が上昇し、ビル外壁の躯体継打ち等弱い所より漏水した。

電気室の配管貫通部のシール劣化が考えられる。

応急措置として漏水箇所に発砲ウレタン系薬剤を注入した。

②電気室については電気配管貫通部のシール更新及び二重壁内部への排水工事を行った。

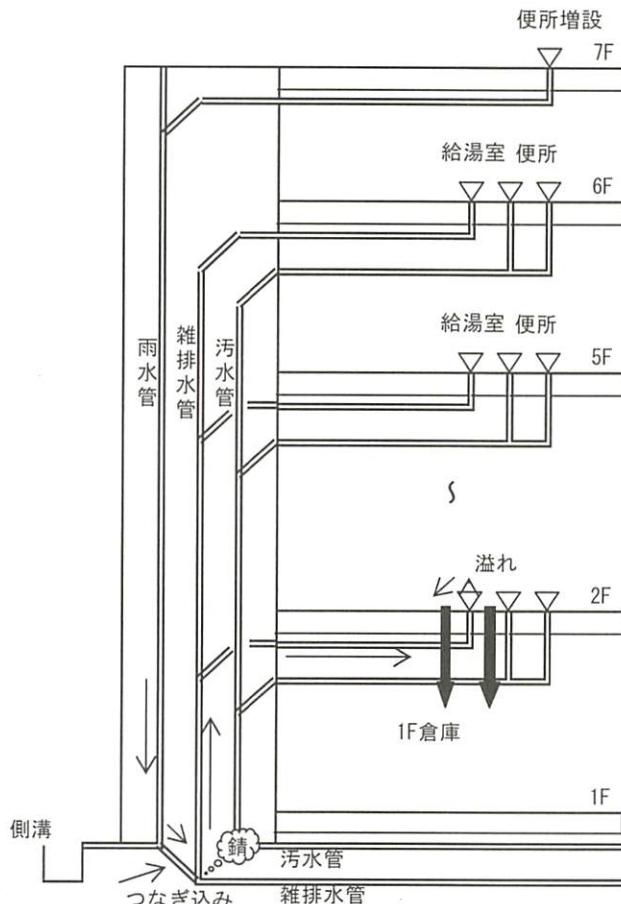
(1) 天井から臭氣ある漏水が発生

- ①ビルオーナーから、1F倉庫上から漏水があるとの連絡を受け、調査を実施した。調査の結果、雑排水管又は汚水管（臭気有り）からの漏水を疑った。
- ②その後、貯水槽清掃後、高架水槽の排水を行うと漏水が非常に多くなった。この現象により、雨水管の破損又は抜け落ちの可能性が高いと判断したが、臭気の原因を掴めなかった。

- ①約10年前に7F便所増設時に施工会社が誤って排水管を雨水管に接続した。
- ②2年前にビルの側溝から汚物が流出しているとの苦情が隣家からあった。
- ③この苦情対策として雨水管を1Fで雑排水管につなぎ込み雨水出口を切り離した。
- ④雑排水管がGP管のため、サビ、汚物でつまり2Fへ溢れ出し1Fへ漏れたものと判明した。

- ①施工は図面に基づき確実に行う。
- ②施工管理を確実に行う。（当該物件は設備管理物件ではなかったが）
- ③図面を基に調査を行う。
- ④図面は間違っているとの認識で施工者に確認する。

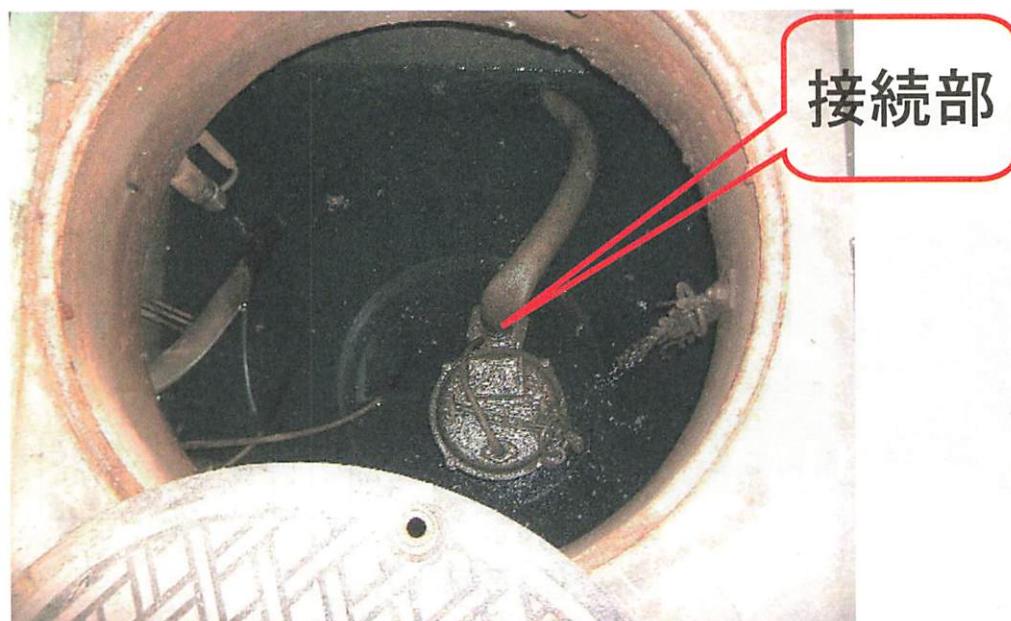
(2) まさかの浸水

排水ポンプ（実験用のためか水中ポンプ）と構外への排水管の接続部の固定を針金で緊束してあり、その部分が腐食していたことが判明した。

- ①接続部をホースバンドに変更して固定した。
- ②管理会社として満水警報装置の設置を提案した。

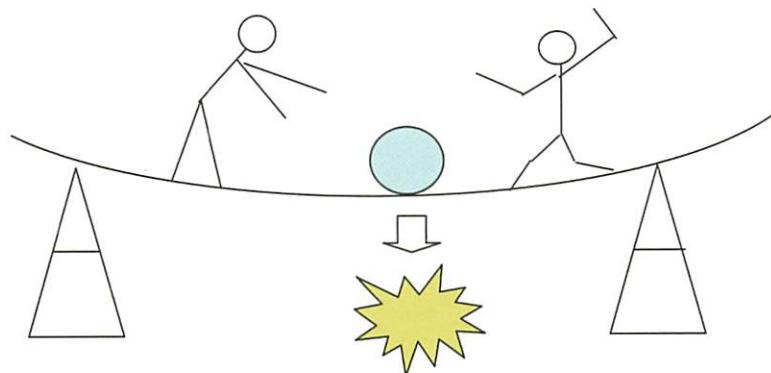
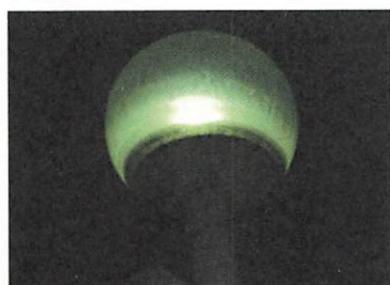
高価な外灯グローブを破損

ショールーム玄関前の外灯の管球交換で、2台の脚立に足場板を渡して1.5mの高さのところで二人で作業を行っていた。外灯のグローブはガラス製で大きく、重量もあったため足場の上に置いていたが、滑って落下し、破損してしまった。

- ①高所作業では必ず地上に必要なだけの作業員を待機させるようにした。
- ②足場板を2枚重ねるか、しなりの少ない金属製のものを使用するようにした。
- ③外したグローブは地上まで降ろし、落下物で破損しないように安全で離れた場所に置くようにした。

- ①高所作業の場合、地上に必ず作業員を待機させなければいけない。
- ②足場板を1枚だけ渡していただけでは、しなりが激しい。
- ③外したグローブは必ず地上まで降ろす事。
