技術レポート45

**設備保全リスク低減策に関する調査研究**  
**(空調・給排水設備事故事例から学ぶ)**

2020 年 3 月

一般社団法人 大阪ビルメンテナンス協会  
設 備 保 全 部 会

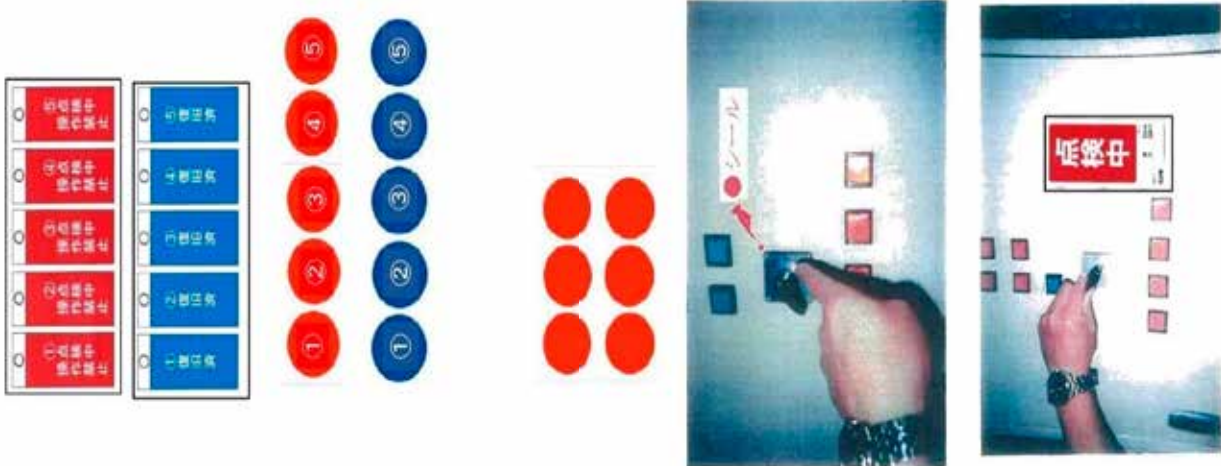
| 【深掘り事例No.4】 | |
|---|---|
| 事故概要 | <p>①病棟より、トイレの水が出ないとの内線が入り、状況を確認したところ、雑用水系統の高架水槽が満水していた。</p> <p>②ポンプ室に向かい雑用水制御盤を確認したところ、当該設備の制御電源が“切り”の状態の為、揚水及び警報動作がされなかった。</p> <p>③原因は、前日に雑用水制御盤内の電磁接触器の分解整備後を実施しており、完了後の復旧漏れによる。</p> <p>④作業者は、設備管理業務経験1年程度の者であった。</p> |
| 直接原因 | <p>①作業者は、作業完了後にチェックをしたとのことだが、確認漏れが生じた。</p> <p>②上席者の2重チェックがされなかった。</p> |

現状のスイッチ位置の確認  
(自動交互)  
●シール表示

スイッチ操作  
(試験)  
点検中の札(マグネット式)の取付  
赤札①の取付  
赤シール①の取付

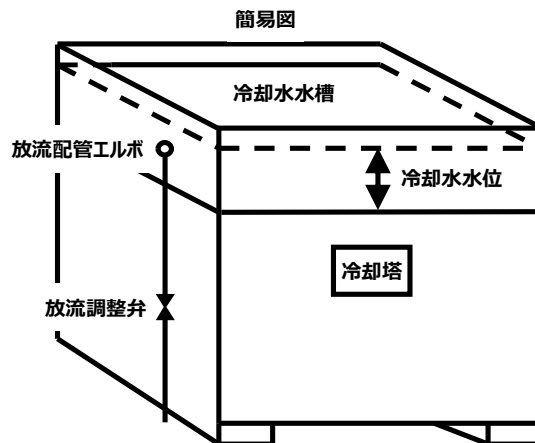
| 【深掘り事例No.6】 | |
|---|---|
| 事故の情報展開策等 | ○安全がっちり提案制度において優秀作品として広報され、同タイプの冷却水設備の複数ビルに採用された。（防止対策名：冷却水自然ブロー装置設置） |

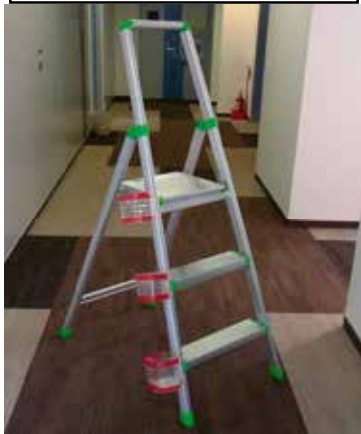
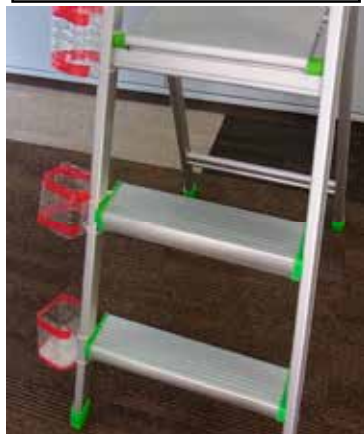
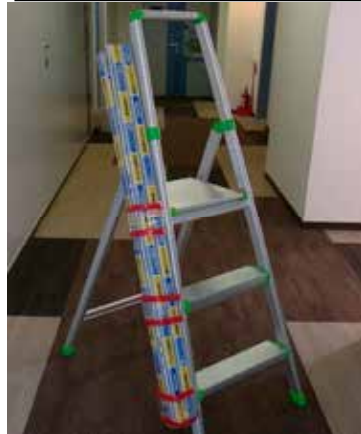
| 【深掘り事例No.7】 | | | |
|---|---|---|---|
| 事故概要 | ○脚立使用による天井の蛍光灯交換昇降時に、アキレス腱を部分断裂した。 | | |
| エラー封鎖策<br>（事故の被害拡大を抑制する方法） | 折りたたみ式<br>天板上枠付き踏み台 | 踏み台への蛍光灯<br>収納BOX取付け | 蛍光灯収納BOX取付け<br>（40W蛍光灯4本収納） |

| 【深掘り事例No.7】 | | | |
|---|---|---|---|
| エラー削減策<br>（事故の発生を抑制するための手段） | <p>1. 折りたたみ式天板上枠付き踏み台について</p> <p>① 人身事故防止を鑑み、脚立使用頻度の多い蛍光灯交換、アネモの風量・吹き出し方向調整、天井部点検等の作業時は、「折りたたみ式天板上枠付き踏み台」の使用を推奨・指導している。</p> <p>② 折りたたみ式天板上枠付き踏み台の特徴</p> <p>⇒ 踏み台の踏棧（ざん）の幅が約90cm（脚立の約2,25倍）と広く、足が滑りにくく、安定して昇降できること。</p> <p>⇒ 踏み台の上部に「上枠」が付いており、作業時に3点（両足・太股）支持となり、安定した作業ができること。</p> <p>※ 当「折りたたみ式天板上枠付き踏み台」は、ネット価格で 1 万円前後で販売されている。</p> <p>2. 蛍光灯収納BOX作成について</p> <p>① 通常、蛍光灯交換運搬時は、脚立・蛍光灯を両手に持ち両手が塞がった状態にあり、出入口扉開閉・エレベーター昇降時に、扉の損傷・蛍光灯の落下損傷等が発生させることがある。</p> <p>② 蛍光灯交換の昇降時に、蛍光灯を天板上に置き、作業時に落下破損させることがある。</p> <p>等から踏み台に、蛍光灯収納のボックスを装着することとした。</p> <p>③ 収納BOXは、市販のペットボトル 2 ℓ を 3 分割して、ケーブル結束バンド（インシュロック）で固定する。</p> <p>分割したペットボトルの切断部分には、指の怪我防止等のためカラーテープ等を巻いておく。</p> <p>④ 蛍光灯の口金ピン・ペットボトル底部を損傷させないために、スポンジ・クッションゴム等を敷いておく。</p> <p>⑤ 収納BOXの上下の高さは、40Wは約70～80cm程度としている。（20Wの高さは50cm程度）</p> | | |
