技術レポート47

**設備保全リスク低減策に関する調査研究**  
**(新型コロナ及び災害対策により得られた事例から学ぶ)**

2022年3月

一般社団法人 大阪ビルメンテナンス協会  
設 備 保 全 部 会

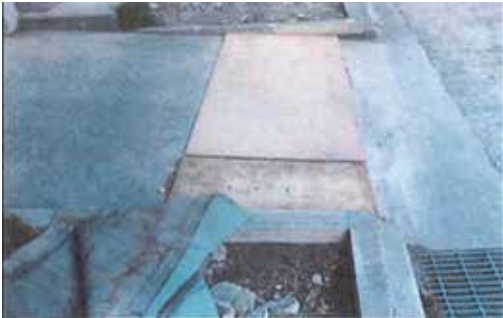
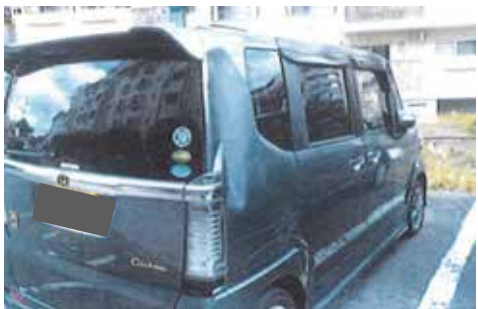
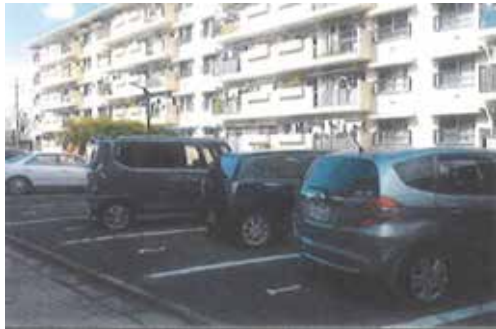
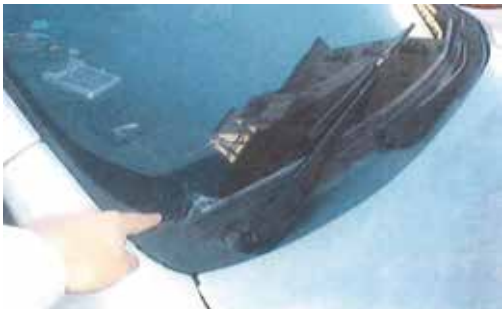
| 【深掘り事例No.1】 | |
|---|---|
| 事例概要 | <p>屋外排水管工事を実施</p> <p>工事完了後、コンパネを工事養生及び通行の安全対策に使用した。</p> <p>夜中に突風が吹き、コンパネが飛んでしまった。</p> <p>駐車場の車に直撃し、車を破損してしまった。</p> |
| 直接原因 | コンパネ養生、重石固定ができていなかった。 |
| 間接原因 | 風もなく大丈夫との判断が甘かった。 |

| 【深掘り事例No.1】 | |
|---|---|
| エラー削減策<br>(事例の発生を抑制するための手段) | <p>コンパネを置くだけではなく、必ず重石養生で固定する。</p> <p>コンパネでなく、鉄板養生を検討する。費用の問題はあるが、説明必要と考える。</p> |
| エラー封鎖策<br>(事例の被害拡大を抑制する方法) | <p>埋戻しまでしておけば、コンパネ養生は不要である。</p> <p>周囲に車があるか、確認する。家の窓にも注意を図る。</p> |

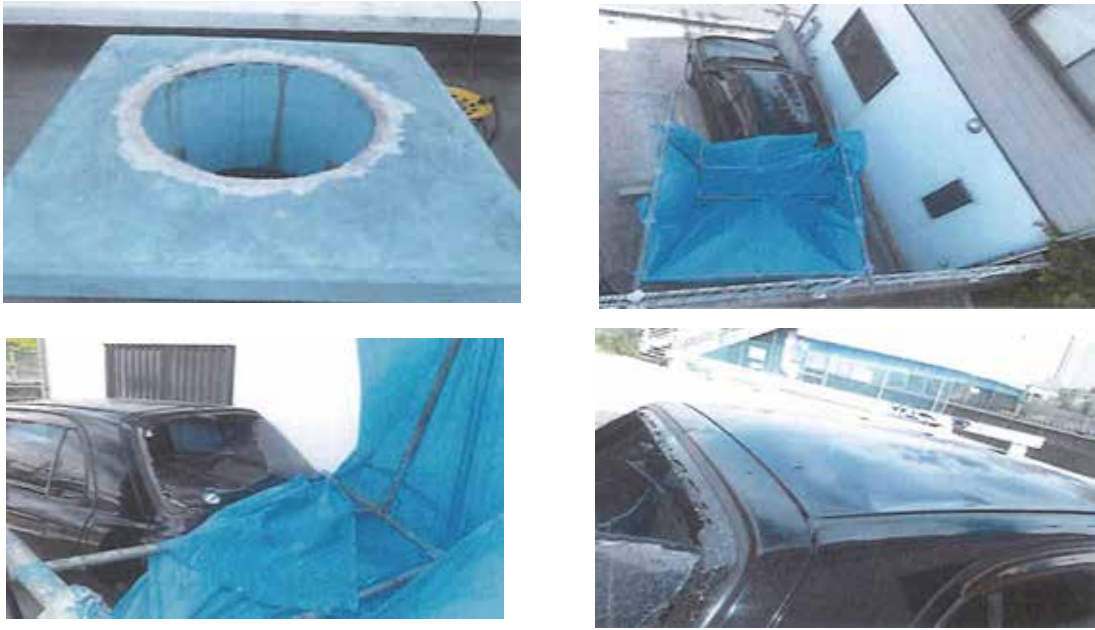
| 【深掘り事例No.2】 | |

| 【深掘り事例No.2】 | |
|---|---|
| 事例概要 | <p>受水槽内部工事を実施</p> <p>当日、曇り空で雨が降りそうな天気の為、マンホールに雨天の養生テントを作成した。</p> <p>単に水槽に乘せていただけだったので、工事途中に突風が吹き、養生テントが飛んでしまった。</p> <p>駐車場の車に直撃し、車を破損してしまった。</p> |
| 直接原因 | 養生固定ができていなかった。 |
| 間接原因 | <p>いままで風で、飛んだ経験がなかった為、安易に考えていた。</p> <p>雨のみ考えて、風対策をしていなかった。</p> <p>受水槽周辺の配慮ができていなかった。</p> |

| 【深掘り事例No.2】 | |
|---|---|
| エラー削減策<br>(事例の発生を抑制するための手段) | 雨風の作業は、中止を検討する。 |
| エラー封鎖策<br>(事例の被害拡大を抑制する方法) | <p>養生テントを置くだけではなくし、必ずロープで養生を固定する。</p> <p>養生テントを改良する。</p> |

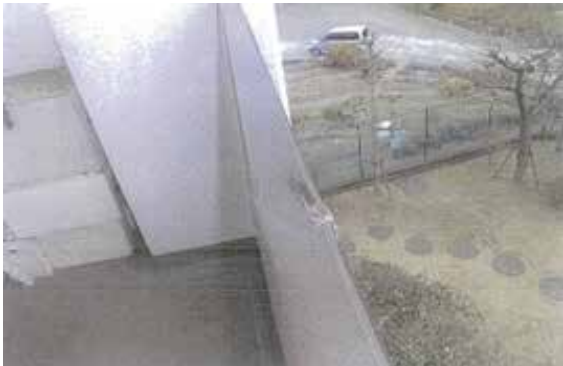
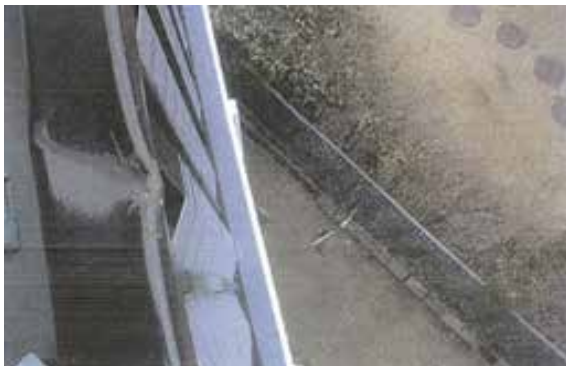
| 【深掘り事例No.3】 | |
|---|---|
| 事例概要 | <p>屋上作業を実施<br/>コンパネを工事養生として、屋上においていたところ、突風にあおられ飛散、屋上から下に落下した。<br/>途中3階のベランダに当たり、専用庭に落下した。</p> |
| 直接原因 | コンパネに重石固定ができていなかった。 |
| 間接原因 | 風もないことで、大丈夫との判断が甘かった。 |

| 【深掘り事例No.3】 | |
|---|---|
| エラー削減策<br>(事例の発生を抑制するための手段) | 飛びそうなものは、固定を考える。 |
| エラー封鎖策<br>(事例の被害拡大を抑制する方法) | <p>作業中の対策は、常に考える。重石の重量や固定方法を実施する。<br/>夜間は、廃材や材料であってもおかないようにする。<br/>屋上から物が落ちないように常に考える。ポケットからの鍵・カメラ・携帯・ボールペン等、すべての持ち物。</p> |

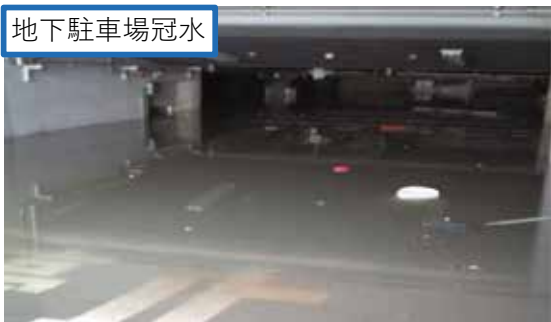
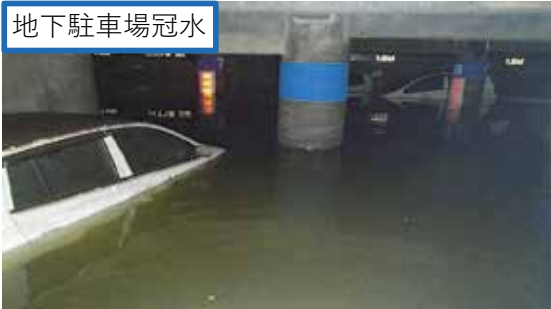
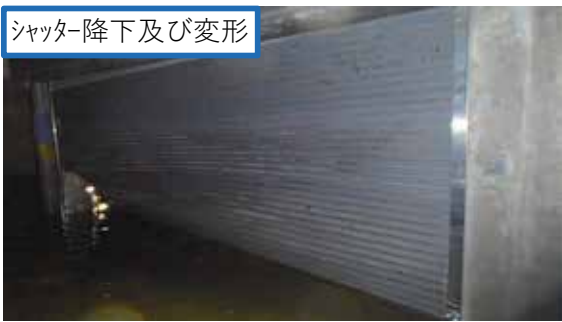
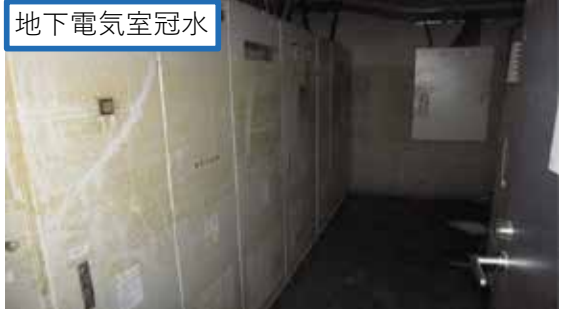
| 【深掘り事例No.4】 | |
|---|---|
| 事例概要 | <p>早朝のゲリラ豪雨で近隣の小規模河川が氾濫。地下1階～地下2階の駐車場に雨水が流入し地下1階の天井レベルまで水没。</p> <p>地下2階に駐車場用ハロン消火設備があり、感知器短絡により設備起動。シャッターが降下したが、水圧でレールより外れる。また消火ガス放出。</p> <p>地下1階に受変電設備・非常発電設備及び自火報受信機盤があり、水損により使用不可。</p> <p>非常駐ビルでの早朝豪雨であったため、駐車場出入口の止水板が設置できず雨水流入したことが原因。</p> |
| 直接原因 | 早朝のゲリラ豪雨で近隣の小規模河川が氾濫したため。 |
| 間接原因 | 電気設備・防災設備を地下に設置したため。 |
| <div> <div> <div>地下駐車場冠水</div> </div> <div> <div>地下駐車場冠水</div> </div> <div> <div>シャッター降下及び変形</div> </div> <div> <div>地下電気室冠水</div> </div> </div> | |

| 【深掘り事例No.4】 | |
|---|---|
| エラー削減策<br>（事例の発生を抑制するための手段） | <p>現在ではハザードマップなどがあるが当時は、そのようなものも無く、事故が起ころなければ対応が難しかった。</p> <p>事故後、下部に止水板がついたシャッターを導入。</p> <p>営業終了後、警備にてシャッター閉鎖し、止水板レバーを閉じる作業を毎日行った。</p> |
| エラー封鎖策<br>（事例の被害拡大を抑制する方法） | <p>事故後、電気室及び非常用発電機はそれぞれ、屋上及び1階へ移設。</p> <p>自火報受信機盤は配線と設置場所確保が難しく、地下1階の同じ場所で更新・再設置。</p> <p>ハロン消火設備も地下駐車場用の為、地下2階の同じ場所に更新・再設置した。</p> |

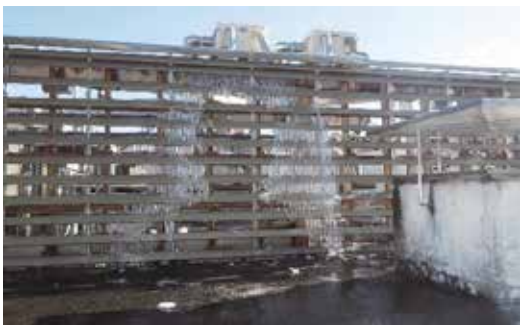
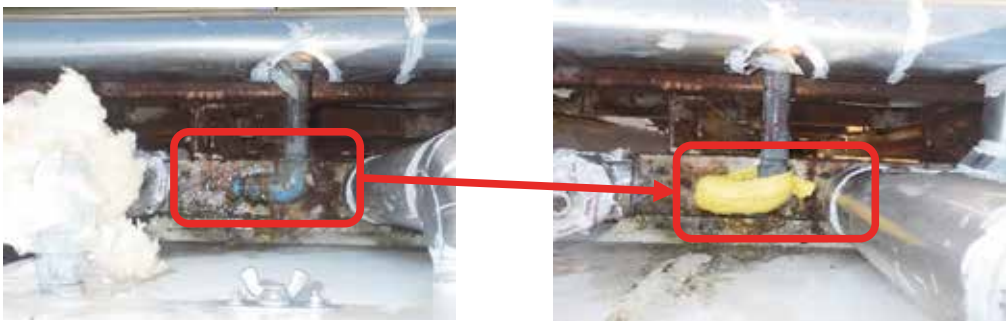
| 【深掘り事例No.5】 | |
|---|---|
| 事例概要 | <p>①強烈な寒気で3日間ほど続いたため、膨張水槽の補給水用給水管（水道用硬質塩化ビニルライニング鋼管 以下SGP-VA管）が凍結しました。</p> <p>②その結果給水管が膨張し、また給水管の劣化の進行していたため、配管の破壊に至りました。</p> <p>③気温の上昇に伴い、解冻され漏水事案となり発覚しました。</p> <p>④緊急対応として漏水箇所、止水テープを利用して止水しました。</p> <p>⑤後日実管（SGP-VA管）にて、復旧しました。</p> |
| 直接原因 | ①寒波が数日継続したため、凍結範囲が広がったためと考えられます。 |
| 間接原因 | ①通常の凍結ではSGP-VA管の破壊まで至らなかったかもしれませんが、当該箇所は経年劣化により腐食が進行していました。そのため、凍結による膨張に耐えられなかったと考えます。 |
| 事例の背景 | ①凍結防止のため、保温材としてステンレス製のラッキング材を採用していました。そのため、給水管の劣化にまで気付かない状態でした。 |

| 【深掘り事例No.5】 | |
|---|---|
| エラー削減策<br>（事例の発生を抑制するための手段） | ①給水管の凍結事案は、十分考慮されて施工をされていますが、やはり経年劣化による腐食の進行は止められません。<br>これを考慮して給水管の全面更新が進めば良いのですが、金額が大きく事後対応となっています。 |
