技術レポート26

設備管理における事故・故障からの教訓

平成20年3月

社団法人大阪ビルメンテナンス協会
設 備 保 全 部 会

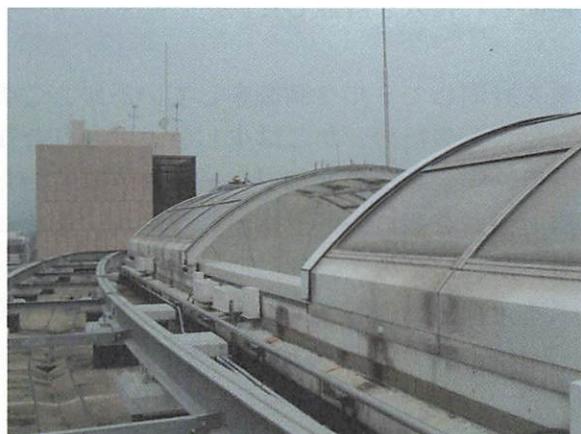
プール天井アーチトップ

夏場アーチトップを稼動させると、駆動装置4箇所のうち1箇所のチェーンが切断した。

チェーンの破損原因は設置後10年間十分なメンテナンスを行っていなかったためにチェーンが錆等で固着・折損し、アーチトップが開閉できなくなったものである。

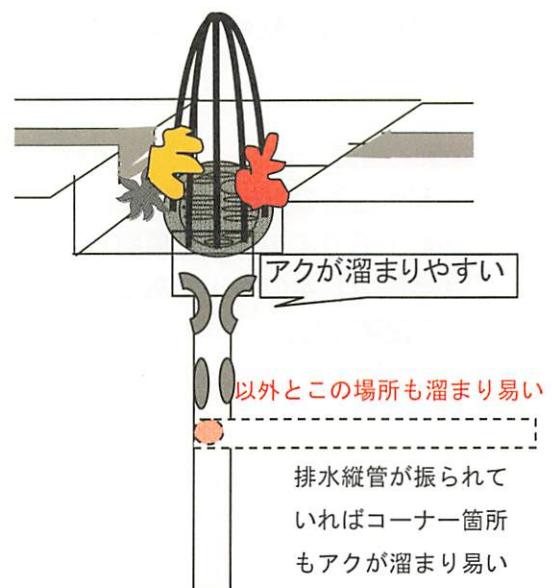
ビルの屋上がプールに

付着当初はまだ柔らかく、クリーナーで簡単に除去できますが、年月の経ったアクは強度を増し、箸にも棒にもからなくなります。排水量が減るだけならまだしも、木の葉や固体物の排水管への流入と相まって完全に詰まってしまいます。

ルーフドレンの排水管が詰まると、記録的な大雨の時など排水が充分に行えず、屋上は一時的にプールと化し、防水の立ち上がりが少ないとこでは漏水の危険性もあります。

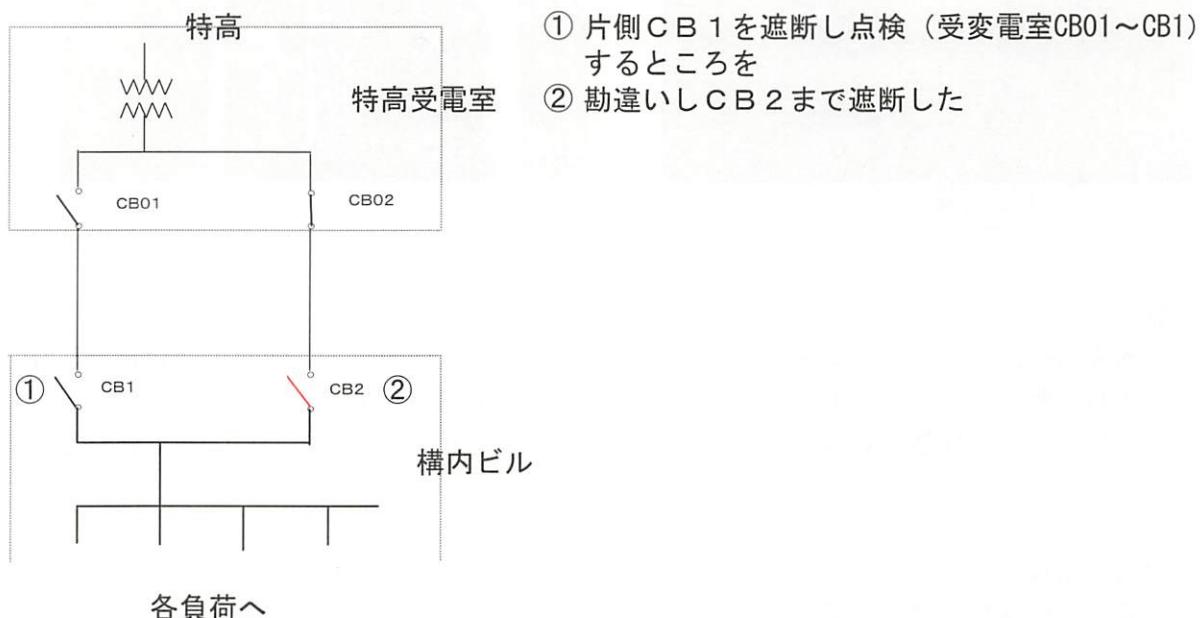
特高受変電室より

- ①この作業は、オーナーからメーカーへの直接発注業務であり、ビル管理要員は遠隔監視と立会業務であったため指揮命令系統があやふやであった。
- ②手順書はメーカー側で作成していたが、ビル管理側との打合せができていないまま、作業に入った。また、内容も不適切であった。
- ③毎年の点検であったが、メーカー側作業員は、今回初めてで不慣れであった。ビル管理立会者が、遠隔監視側と構内電話で片側遮断を確認中、メーカー側作業員がもう片側も遮断した。

- ①手順の打合せを確実に行うとともに、業務の分担、責任者、指揮者等を明確にする。
- ②構内電話（固定）は二次受電室の片隅に設置され、室内を見渡せないことから、設置場所変更の提案をするとともに、当面は携帯電話を活用する。
- ③事前に、操作CBを貼り紙表示等しておく。

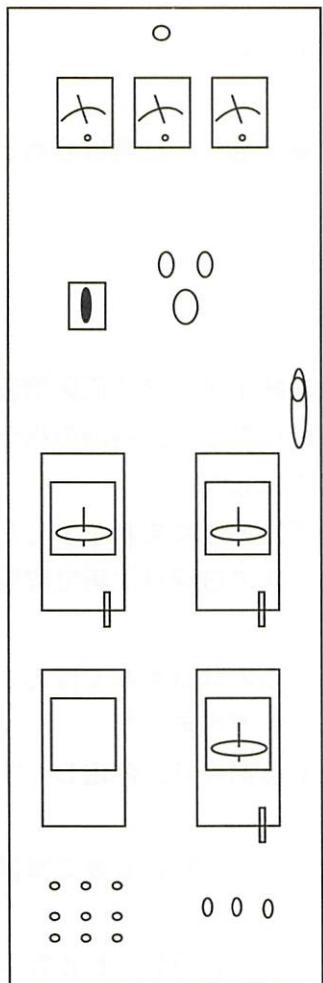
一時代前の特高（高圧）受電設備の操作盤は概ね左図のような配置と取り付け状態になっています。

一般的に誘導円盤形繼電器が振動に弱いと言われながら、操作盤の扉に取り付けられるなど、問題点は残されている現状です。この件で全館停電が起こった経緯は次の通りです。

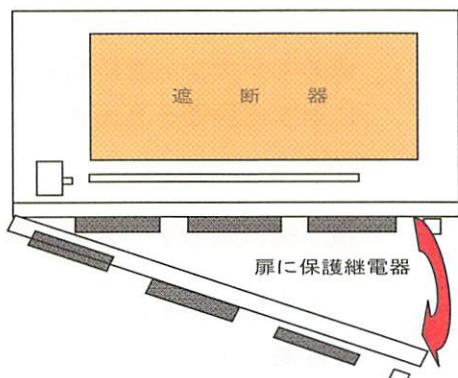
扉は静かに開閉しよう

後日実験の結果、扉の開閉速度と繼電器の円盤の動きを確認しました。

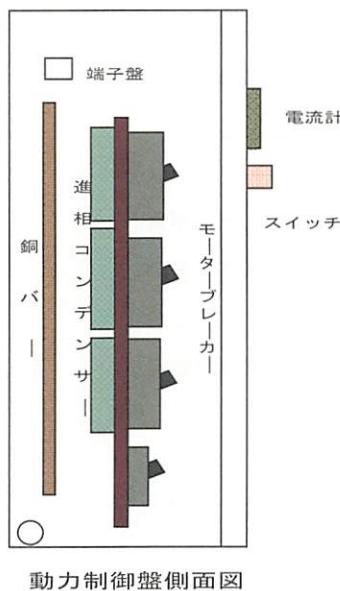
動力制御盤側面図

440V系統の空調制御盤が左記側面図のように設置されて、各モーター ブレーカーの背面には、力率改善用のコンデンサーが取り付けられています。

調査の結果欠陥品であることとPCB入りであることが判明し、即刻全数の取り替えを行いました。

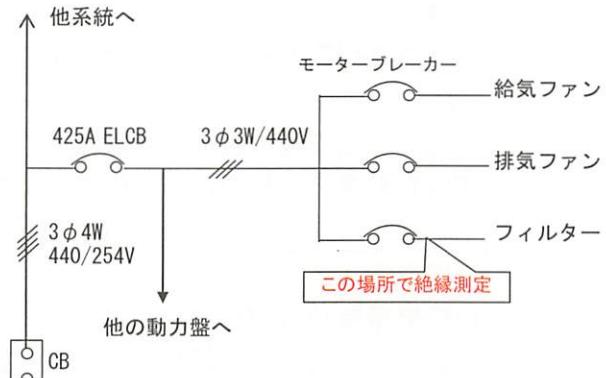
動力系統図

結論からいえば、最初の地絡時に漏電
遮断器のエレメントが吹っ飛び、1次
側を短絡させたのであった。

復電時は相間短絡した状態で送電しているから、大音響が出るのは当たり前です。
この結果、漏電遮断器はまっ黒に焼け焦げ、危うく火災を招くところでした。

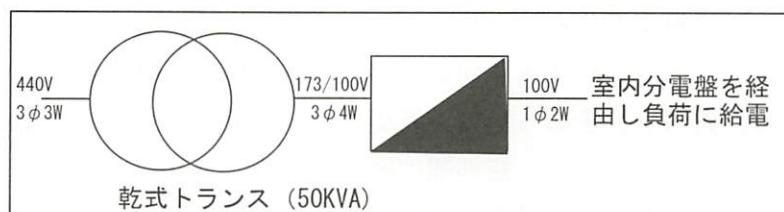
地絡してもMCBは不動作

絶縁不良で地絡事故を起こしても、トランスへの帰路がないので、NFBは動作しません。

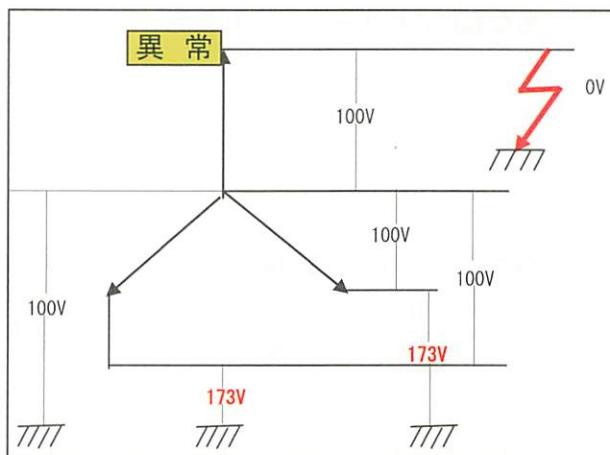
地絡した相がゼロ電圧となり、他の相は線間電圧が対地電圧になる

対地電圧が150Vを超えるため、技術基準に不適合

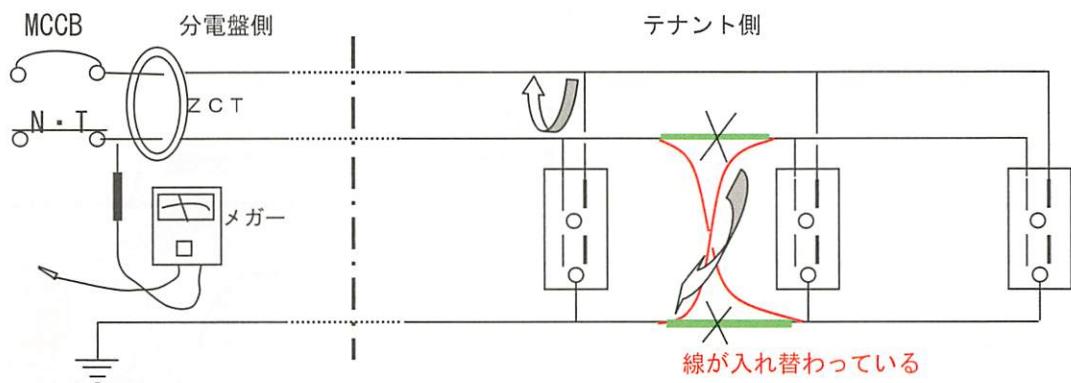
(26) 絶縁測定と改修

上記回路の絶縁測定を行ったところ、 0Ω であった。

供給側か負荷側かを調べるため、全ての機器をコンセントから抜いて再度絶縁を測ったところ∞となつた。

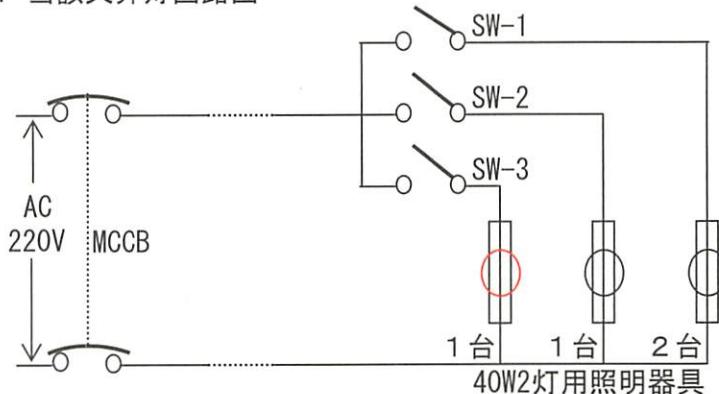
1. 当該天井灯回路図

左の回路において
SW-3が切れているにもかかわらず同
スイッチに接続された蛍光灯(赤マー
ク)の安定器1次側に 170V の電圧
が測定された。
このとき SW-1、SW-2 は入っていたもの
とする。
また、測定に用いた電圧計はアナログ
テスターであった。

消灯中の天井灯安定器の1次側で確認された異常電圧の原因は、スイッチ回路に送られているR相の誘導電圧がスイッチ2次側に誘起され、異常電圧の原因となったものと考えられる。

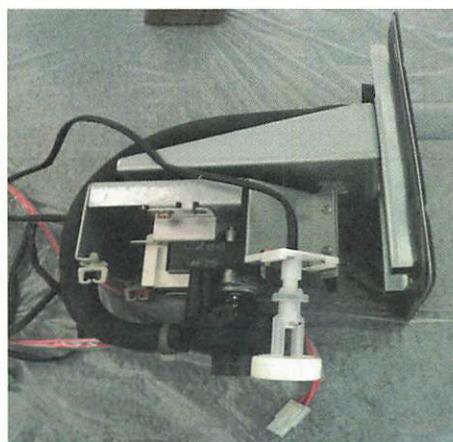
本体よりドレンポンプ及び
フロートスイッチの取外し

- ①エアコン室内機のドレンポンプ、フロートスイッチを交換する。
- ②他のエアコンについてもドレン排水状況をチェックする。
- ③当該エアコンが設置20年近くで経年劣化も目立ち、リニューアルの提案を行った。
(最近の機種であれば自己診断機能もついており、ドレンポンプ等のエラー表示等活用)

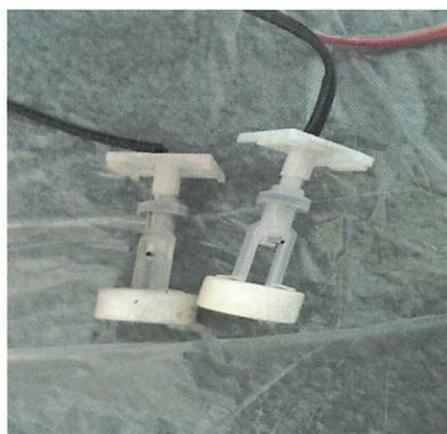
フロートスイッチの交換
(交換部品、左：旧部品 右：新部品)

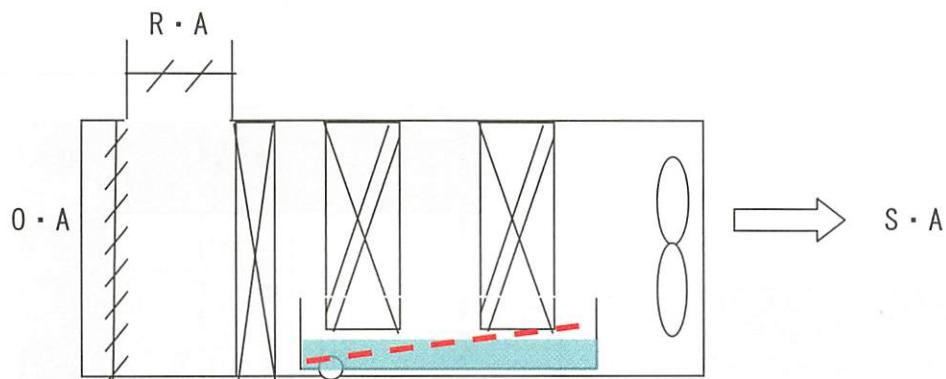
簡単に考えていたが、ドレンパンにたまる凝縮水は上図のように水平ではなく、ファンの静圧で引き込まれ右の方に偏っていることです。

ファンが止まった段階で、溜まった凝縮水が一気に放水され、排水枠から溢れかえって漏水事故を招いたのです。

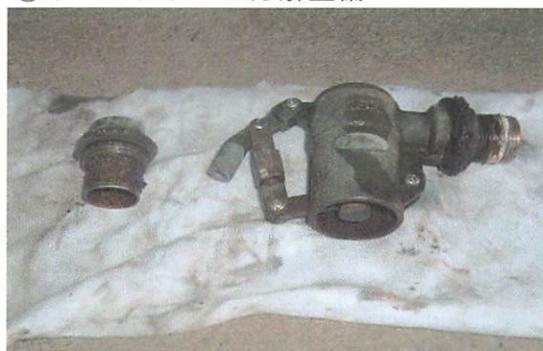
①ボールタップの分解整備

入水制御の要です。制水弁といっしょに整備を実施しましょう！

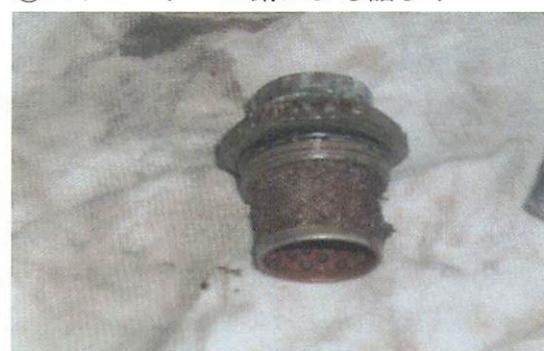
②ストレーナーの錆による詰まり

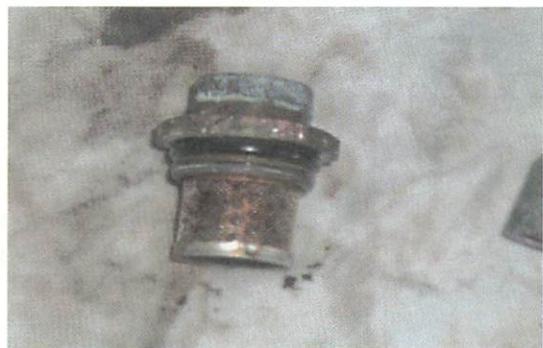
③ストレーナー整備、清掃後

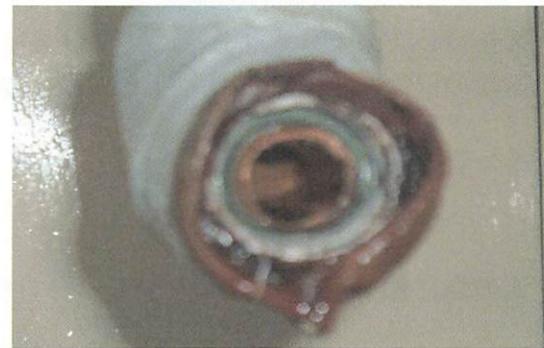
④錆による配管の詰まり

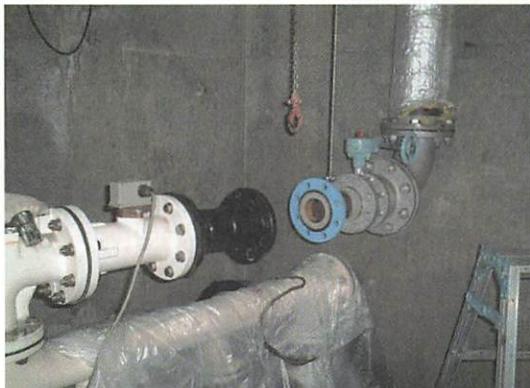
①減圧弁取り外し

錆が詰まつた減圧弁

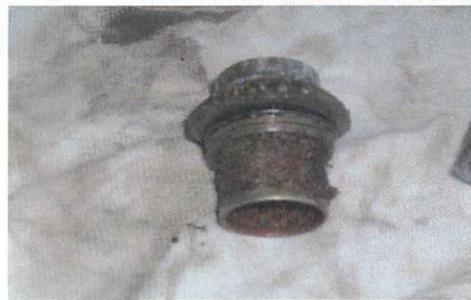
ストレーナーの錆による詰まり

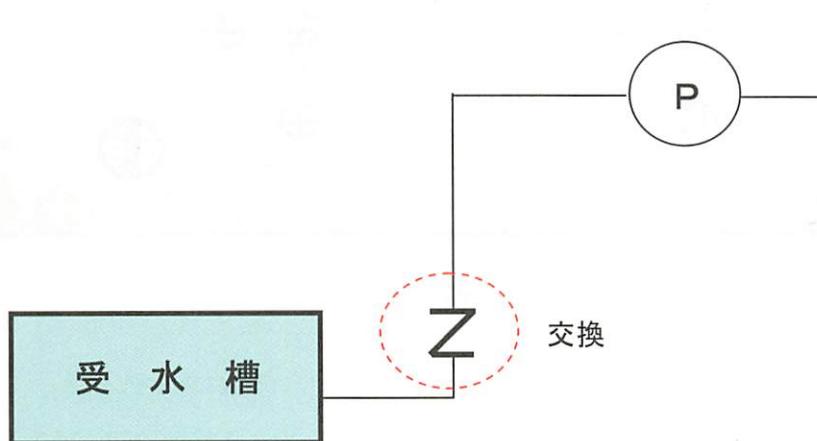
- ① サクション配管内に少量のエアが残っており、エア噛みを起こした。
- ② チャッキ弁交換後、末端水栓を2～3箇所ずつ開けてエア抜き作業を行ったが、エアが噛んでいたのはサクション配管であったため、エアは抜けていなかった。

サクション配管が大口径の場合や※鳥居配管になっている場合は、ポンプが正常に運転していても、配管内にエアが残留している可能性があることを考慮して、ポンプのエア抜きコックを開けて十分にエア抜きを行う。

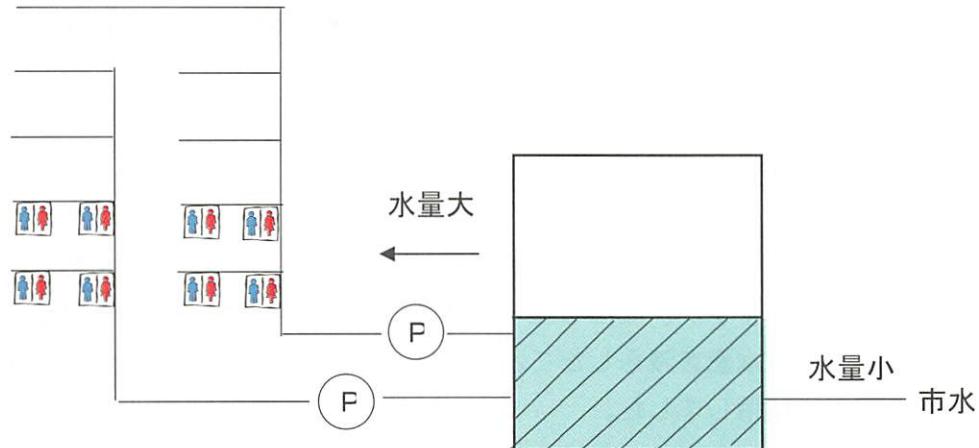
- ①施設各所に設置されているトイレが満員、行列状態で給水量が追いつかず、受水槽が空となり、給水断となった。
- ②給水加圧ポンプは2台ともフル運転で、吐出水量が受水槽への給水量より多くなり、低水位アラームによりポンプが停止し断水となった。

- ①使用トイレ数の規制を実施
- ②市水の受水槽への入り配管径を大きくする検討を実施(基本料金が上がることから困難)。
- ③この期間は、受水槽を満水状態とし、給水開始位置を上部へ引き上げる設定とし、常に満水状態を保ち、最大使用時をクリアする(翌年度実施し成功)。

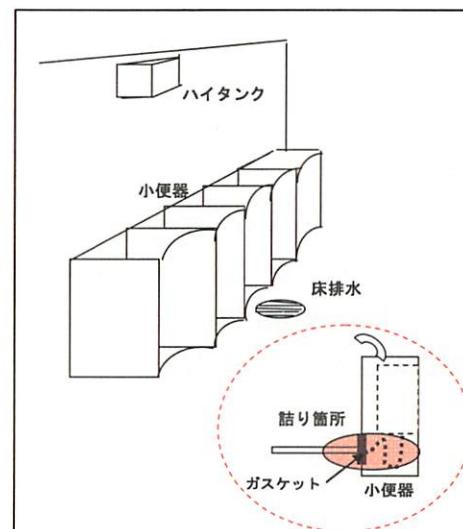
なかなか通らないためこの作業を繰り返したところ、ストールと排水管を接続するガスケットを壊し取り外す羽目になりました。最初から取り外す方向で通管していれば、こうした二度手間はなかったでしょう。開けてビックリ、尿石の堆積のひどさで全ての小便器を取り外し通したことでした。

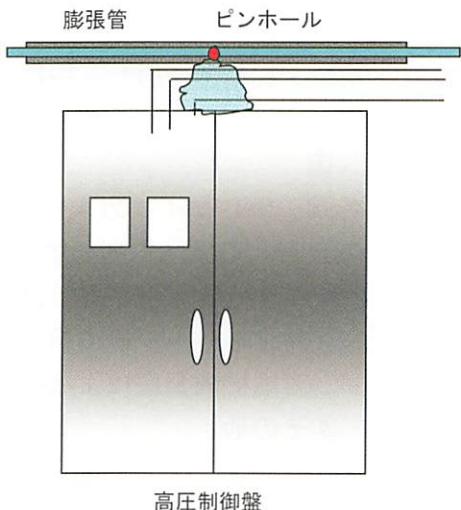
右図のように配置されている制御盤の上を膨張管が走り、直管部分のピンホールから漏水事故が起きました。

- ①高圧制御盤の真上に、水の配管を通すことは非常識である。
- ②配管の漏水は、一般的に、継ぎ手部分のネジで減肉している場所で起き易い。
- ③直管部分の横っ腹で何故ピンホールが出来たのか？

- ①直ちに養生シートで覆い、制御盤へ水が入らないようにした。
- ②冠水の恐れがある制御盤の回路からの切り離しは当然のことながら、給電元のスイッチを切った。
- ③高圧の地絡事故による停電事故を防ぐ上で大切な操作である。

- ①保温材を撤去後、原因だったピンホールを確認しバンドで補修した。
- ②圧力をかけ、漏れの無いことを確認し、保温後運転の運びとなった。
- ③この系統の配管は、今年に入って二度目の漏水事故を起こし、更新の時期にきていると判断される。

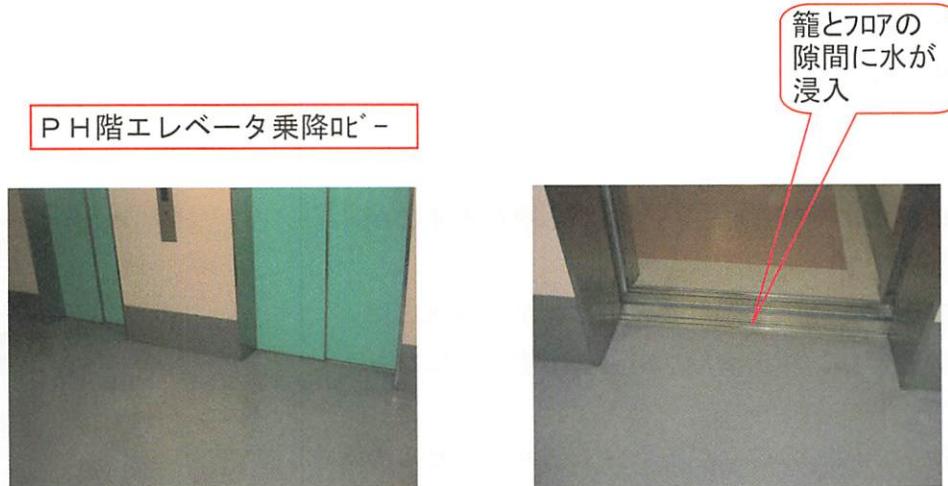
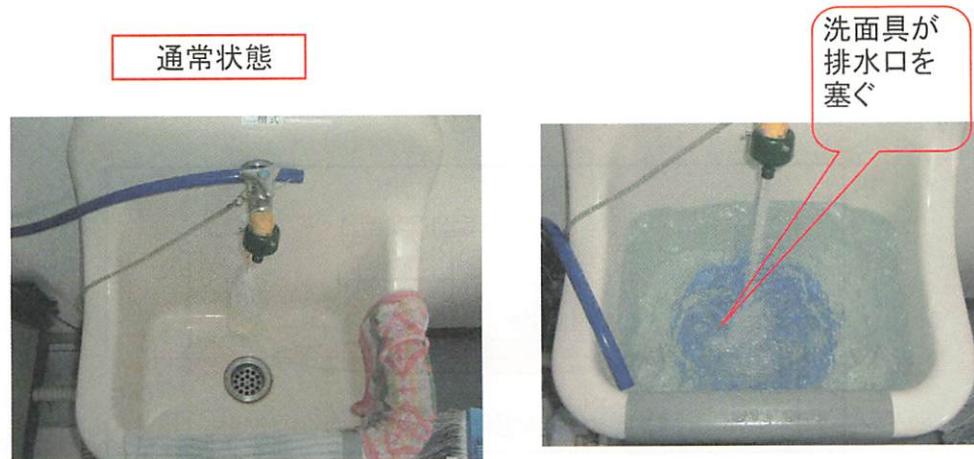
病院事務当直が地下階よりエレベーターに乗り込もうとしたところ、エレベーター天井から大量の水が落ちてきたと電話連絡があり、設備所員が各階エレベーターフロアを調査した結果、P H階（10階）フロアに水が大量に溜まっていた。

院内の清掃を担当する女子従業員が、P H階（10F）の洗濯室でシンク内に置いた洗面具に水道蛇口を開けて水を貯めていたが、そのままにして帰ってしまった。その為、洗面具から水が溢れシンク排水口から排水されるはずが、洗面具で排水口を塞いでしまった為に、シンクより水が床面に溢れ出て段差のない廊下に流して、エレベーター籠と床面の隙間に侵入、地階まで水が落ちて行った。

なぜ蛇口を開けたままにして帰宅したのか、確かな情報は入ってこなかったが、多分洗面具で洗った後そのままにして用事があつて部屋を離れたのではないかと思われる。作業の後は必ず、状況の確認を確實に励行すべきである。

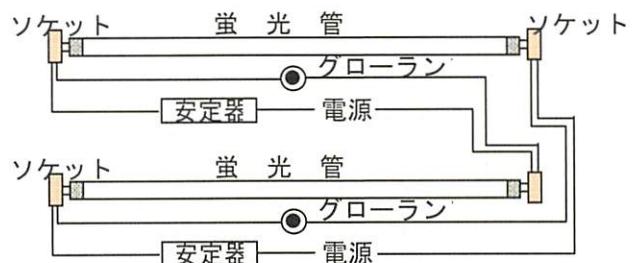
誤配線

あたかもラピッドスタート式の直列点灯のような事例でした。

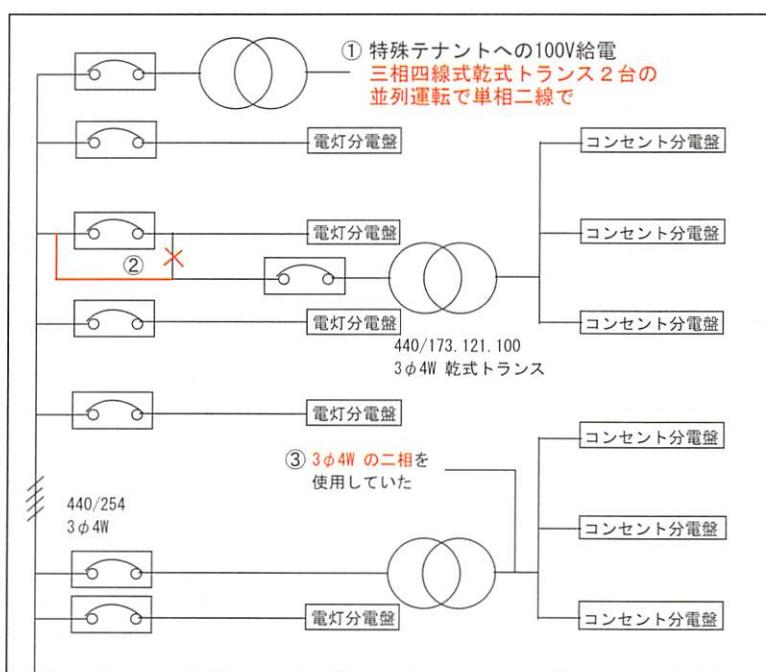
設計ミスは事故のもと

- ① 三相交流の勉強をもう一度おさらいしてほしくらいです。余分のトランスが必要なうえ、相のバランスが全く取れません。
- ② 球替え時の微接地でELCBが動作し、3階分のコンセント回路が停電します。
- ③ 紛らわしい配線は事故のもと、将来の増量に備えてあと1本の線はどうして入れられないの？
工事費は変わらないヨ

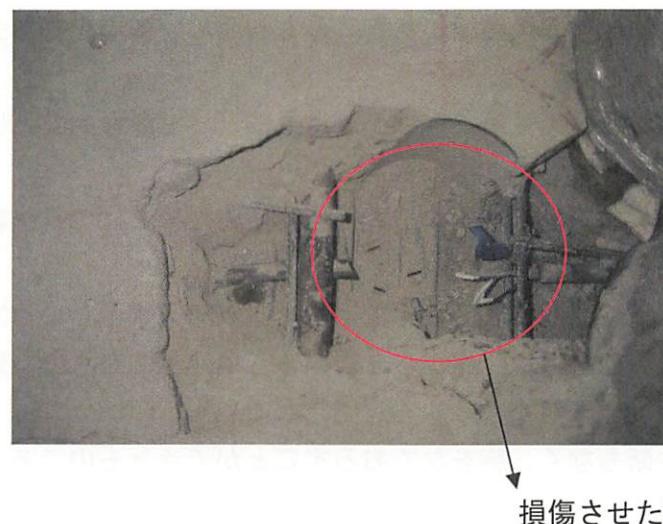
配管業者はコア抜き作業を行うに当たり、作業場所を特定するため専門業者によるレントゲン撮影を行っていた。ところが、配管業者の現場監督者はその撮影データをもとに作業員にコア抜き作業の箇所を指示する際、実際の位置とは少しずれた箇所を指示してしまった。このため、配管業者の作業員は指示された箇所の床下のコア抜きを行い、誤って埋設配管を損傷させてしまった。

- ①配管業者の現場監督者は専門業者によるレントゲン撮影時に立ち会っていなかった。
- ②撮影データをもとに作業員にコア抜き作業の箇所を指示する際、実際の位置をよく確認しないままずれた箇所を指示してしまった。

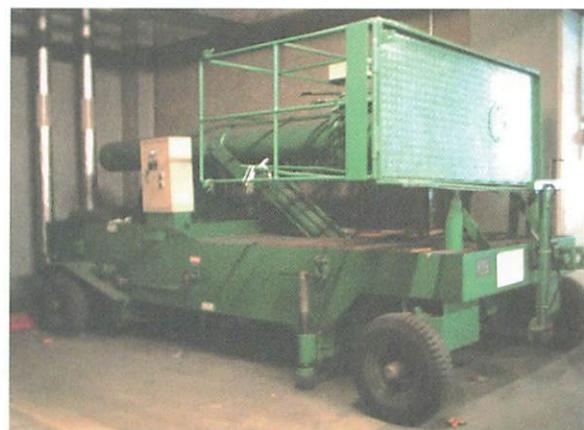
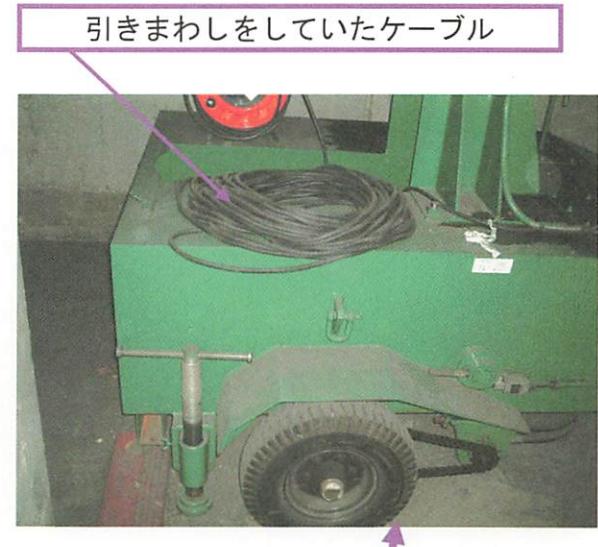
- ① 高所作業車の移動距離が長かった。
- ② 作業は二人で行っていたが、もう一人が持場を離れたために一人になってしまい、作業負担が増した。
- ③ ケーブルの引きまわしづかに気を取られ、つま先に注意が及ばなかった。

トラニオンタワー本体

引きまわしをしていたケーブル

この車輪部分に左足のつま先が挟まれた

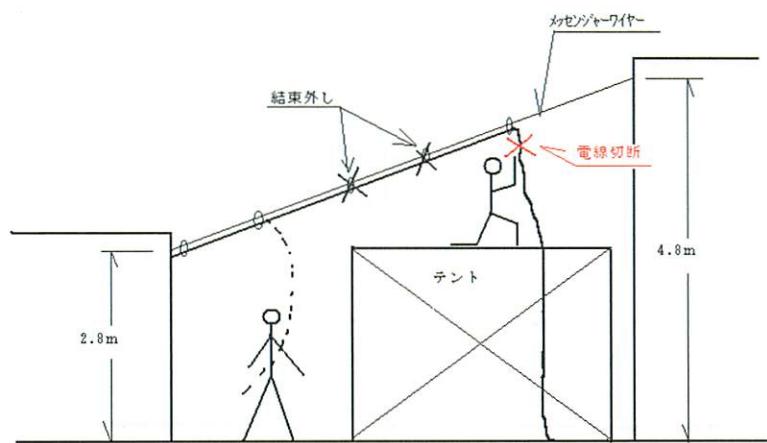
イベント用仮設架空電気ケーブルを撤去するため、イベントで設置したテントに乗り、ケーブルをメッセンジャーイヤーより切り離していたところ誤って手から滑らせ、落下したケーブルが下にいた第三者の頭部並びに背中を強打した。

(軽症、全治5日)

- ①作業指揮者が持ち場を離れていた（作業場所周辺安全確認の不備）
- ②足場の悪い場所での作業
- ③作業方法の不適(高所側から撤去を行ったこと並びに滑落防止の不備)

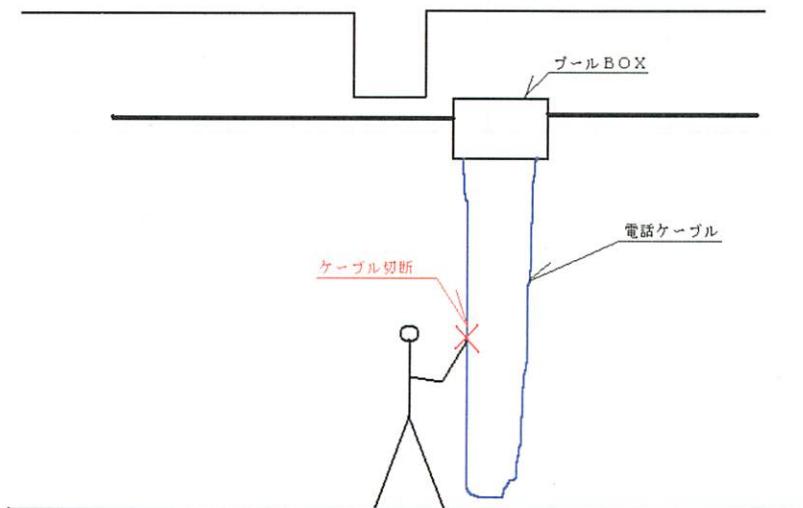
- ①不要配線の区別を確実に確認せず、本設ケーブルがプールボックスでまかれていたのが、床まで垂れ下がっていたので不要配線と思い込み切断した。
- ②作業は二人で行っていたが、一人で判断して切断した。

- ①活線表示は確実に行う。
- ②不要配線撤去は端末を確認後切断することを徹底する。
- ③ケーブル等中間で切断の場合は作業主任者の立会いの上行うことを徹底する。
- ④不明な線、不明な機器は触らないよう徹底する。

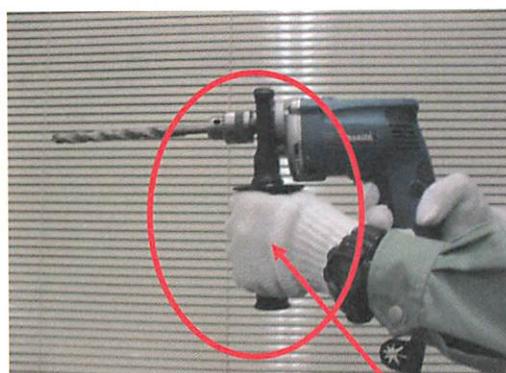
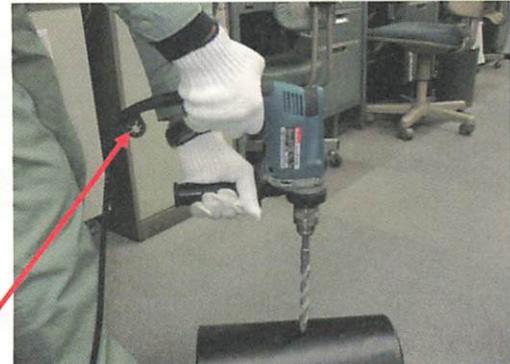
ハンドルがしっかりと固定されているか確認 作業は正しい姿勢で

軍手は巻き込まれる危険性あり、着用しない！

- ①ドリルを使用する際は、ハンドルの緩みがないかチェックすることとした。
- ②銅バーに大口径の穴を開ける際は、電気ドリルではなく油圧式の穴抜き機などを使用することとした。
- ③回転力の強いドリルは、特にハンドルの固定をしっかりとする。
- ④銅は鉄などと比べて熱を持ったときの粘りが強く、穴開けの際は潤滑剤などを多く塗布する。
- ⑤貫通直前は大きな回転力がかかるので、特に注意する。
