技術レポート43

設備保全に伴うリスク低減策について (電気事故事例から学ぶ)

一般社団法人 大阪ビルメンテナンス協会 設 備 保 全 部 会

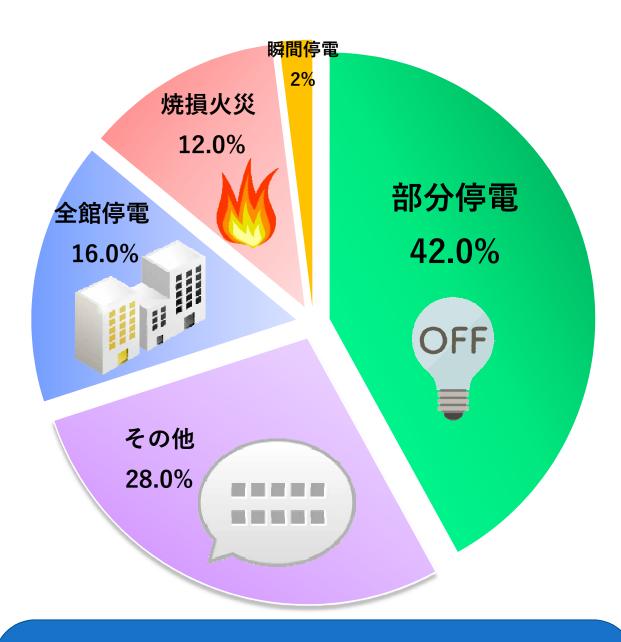
a:事故・トラブル等の分類について

電気事故は、どのような被害をもたらすのかを分析すると、重大結果(全館停電、焼損火災)を発生させるリスクが高いことが判りました。事故の被害が当該箇所にとどまらない事実が浮かび上がります。やはり、受変電設備に係わる作業は、即重大事故に繋がる事案が多い傾向です。

今回のアンケートでは、人的被害については記載がありませんでしたが、一歩間違えれば感電事故に繋がりかねないと、危惧する記述もあったのは事実です。

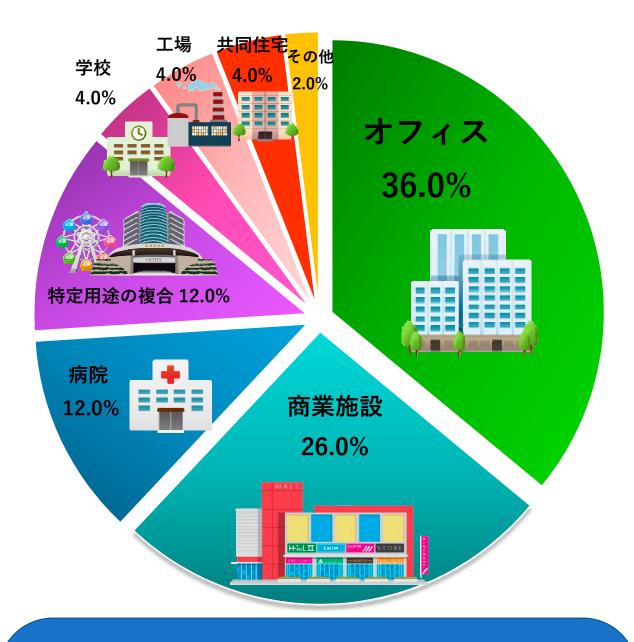
b:発生事例がある建物の用途について

ビルメン業界の顧客先の建物用途が、結果的にはそのまま反映されているかのようです。その中でも受託数が「オフィス」と比較して少ないであろう「商業施設」や「特定用途の複合」が、以外と事故数では多いと言えるのではないでしょうか。

これらの建物は、オフィス用途の建物よりも電気設備の作業割合が多く、作業そのも のも複雑になりがちです。

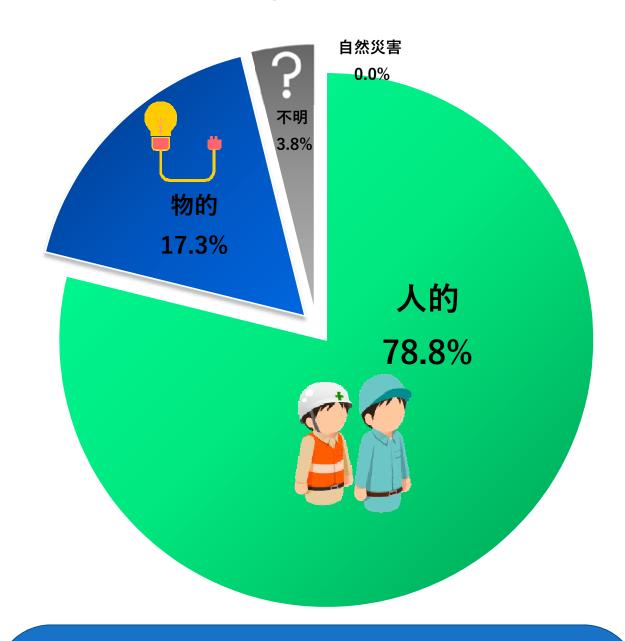
c:事故・トラブル等の要因分析①について

人的要因が8割弱を占めている現状です。

さらに中身を分析すると、個人に起因する「知識・経験不足」、「注意不足」、チームに起因する「会話・連絡・確認不足」、組織に起因する「教育・訓練不足」、「お客様との対話・提案不足」が浮かび上がります。

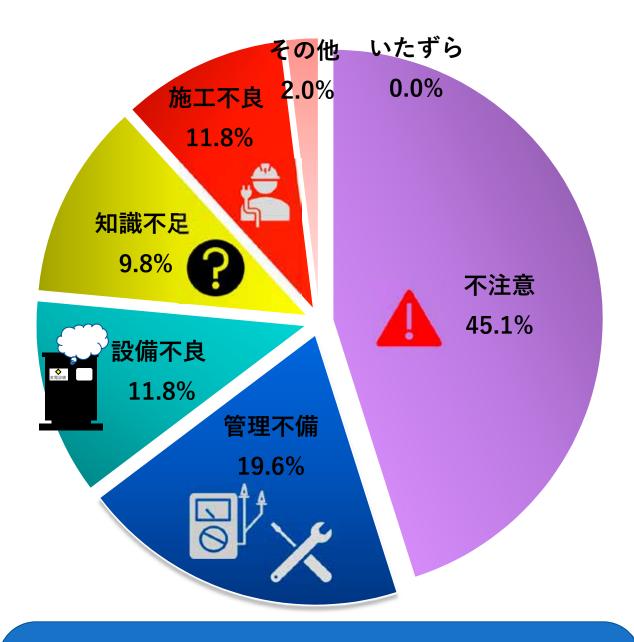
d:事故・トラブル等の要因分析②について

不注意に関しては、気のゆるみや時間的制約による焦りがあります。

管理不備は、一概にメンテナンス側だけの問題ではないと思いますが、どこまで管理を するべきか、オーナーサイドに助言を出来るようになる必要性もあるかと思います。
